Konserveringsrapport  
Väggmålningar med Stockholmsvyer  
Lauter, Fårö  
Gotlands län

Byggnadshyttan på Gotland  
Rapport: 434-953-02

Byggnadshyttans konserveringsrapport: 434-953-02

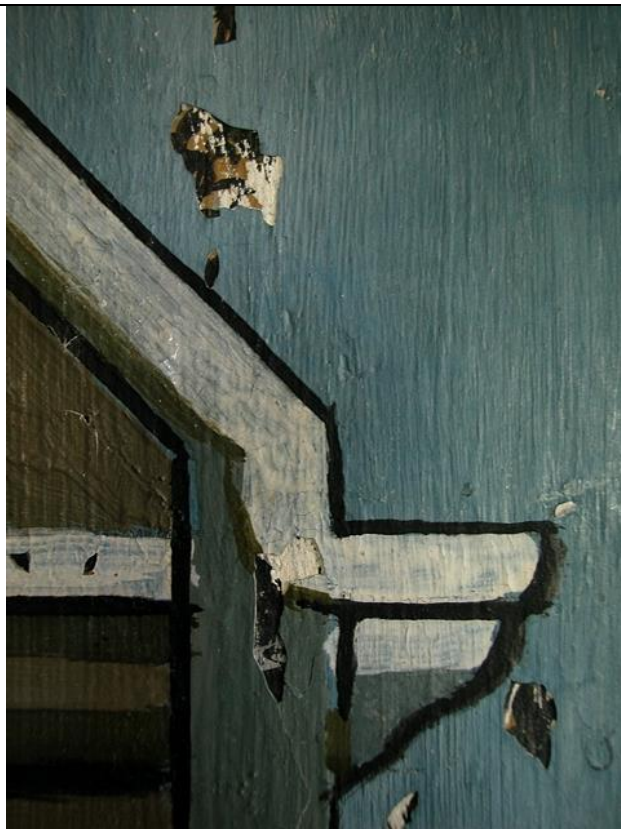
*Bild. Vid sidan av tullhuset på rummets södra vägg har den blå himmelsfärgen bitvis flagat av och visar dekor som blivit övermålade. Troligen fanns tidigare träd målade bredvid tullhuset men de försvann när stora delar av bilden målades om på 1880-talet. (2515)*

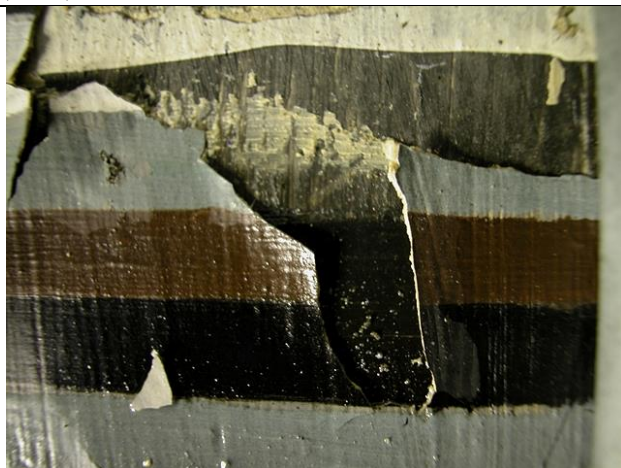
*Bild. Vid sidan av dörren hade dekoren skadats och två färgskikt är därför delvis synliga. På övre delen av bilden ses 1859 års dekor där pilastern går i grå toner. Den ljusblå färgen på nedre hälften av bilden är övermålningar gjorda ca 1880. (2382)*

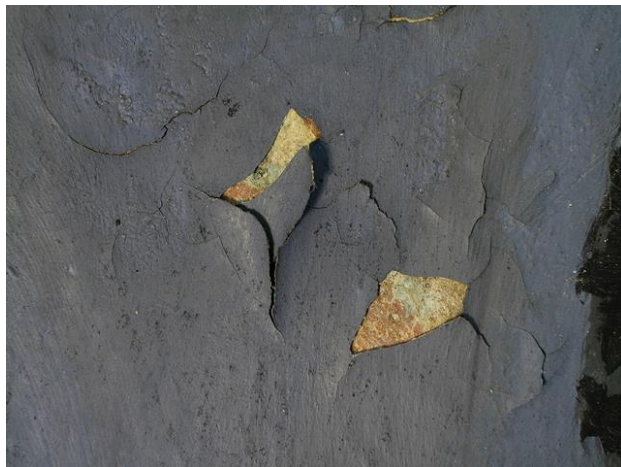
Bild. Där färgen flagade på nordväggen mellan de två fönstren kunde ett äldre måleri med rosa, ljusblå och vita färger anas. (2357)

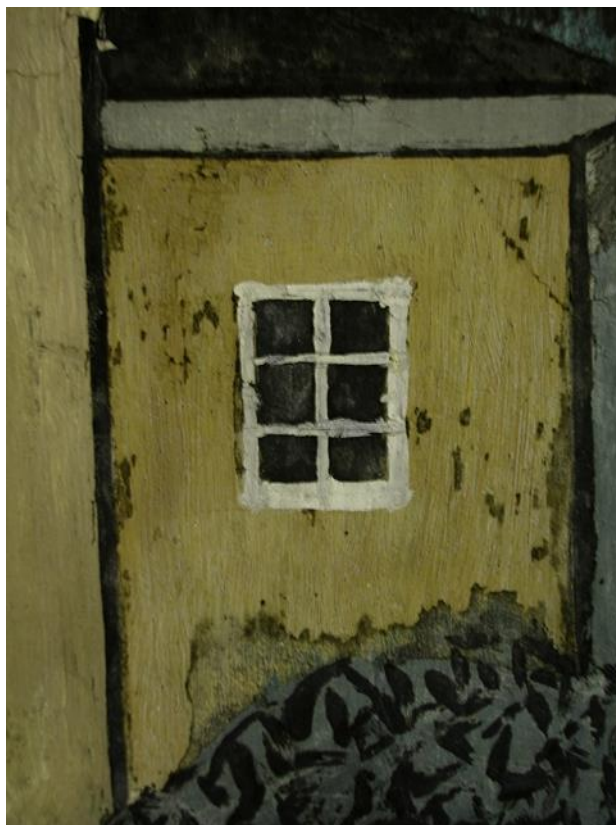
De målade ytorna var generellt endast lätt smutsade. Däremot fanns det partier som var missfärgade av svart färg. Missfärgningarna kom från originalmåleriets fuktkänsliga svarta färg som bland annat konturlinjerna var målade med. Den svarta färgen hade delvis lösts upp och krupit upp genom måleriet. Missfärgningarna fanns framför allt fläckvis avsatta på de gröna gräspartierna på *Rosendals slott* och *Observatoriet* samt på nedre delarna av nordväggens målade vyer.

*Bild. Rummets höga luftfuktighet har löst den svarta färgen i originalmåleriets konturlinjer som flutit ut och avsatts på angränsande ytor. (2331)*

Målningarnas ytor rengjordes med fuktade bomullstopps vilket gav bildernas kulörer en klarare ton. Där originalfärgen var synlig gjordes endast en lätt rengöring eftersom färgerna bitvis är fuktkänsliga. Även de svarta fläckvisa missfärgningarna reducerades genom rengöringen.

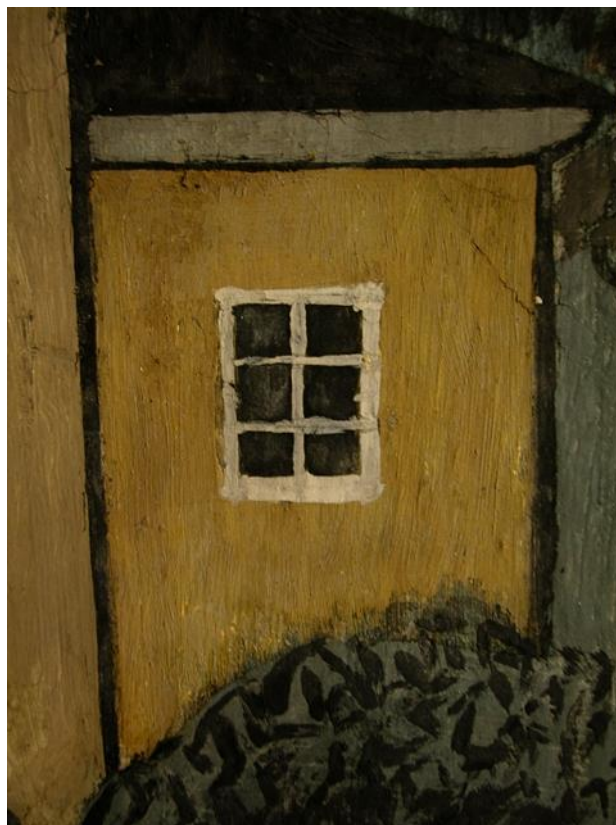
*Bild. Rengöring med fukt reducerade de svart missfärgningarna. (2608)*

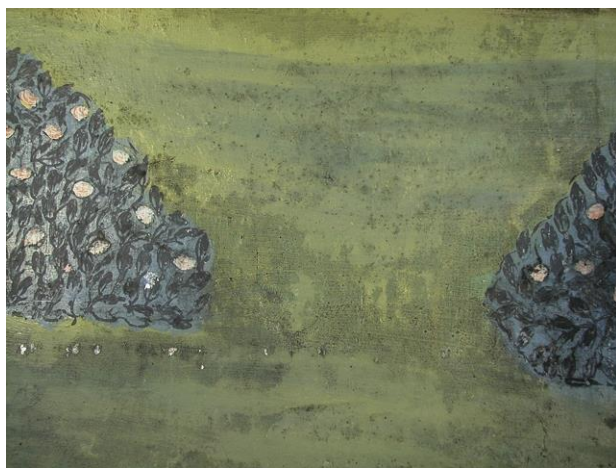
*Bild. Gräset nedanför Rosendals slott hade blivit svartprickigt av missfärgningar. Bilden till vänster är tagen före rengöring och den till höger efter. (2322)*

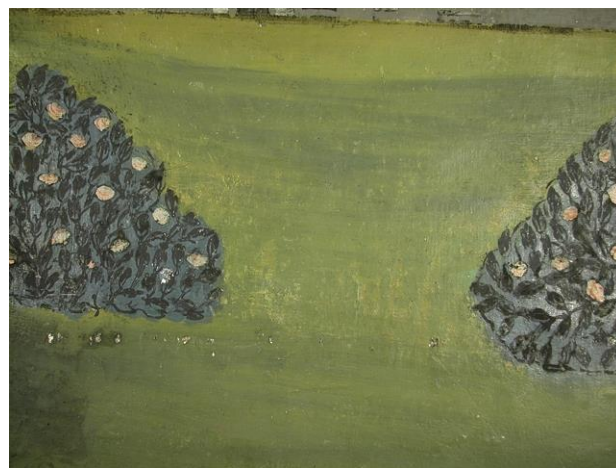
*Bild. Gräsytan har blivit omålad, troligen ca 1880. Rosenbuskarna är däremot original, målade 1859 och utsparade vid ommålningen. (2323)*

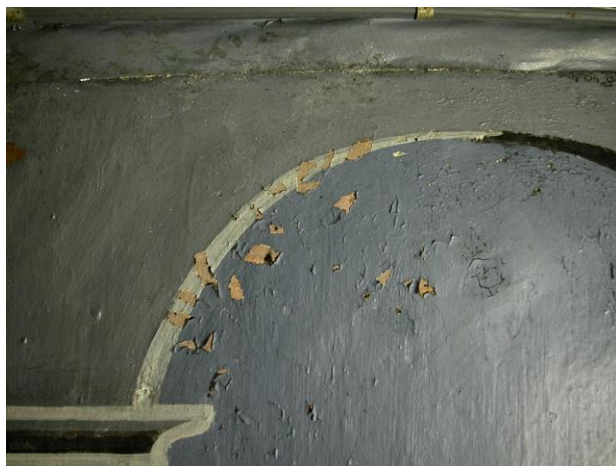
*Bild. Färgskiktet på himlen ovanför Rosendals slott spjälkade från underlaget. Där färgen flagat av hade ett äldre måleri med rosa bottenkulör blivit synlig. (2326)*

Flagnande färg återfästes med *Acronal D300* i 25%-ig lösning. Limmet påfördes med pensel genom tunt japanpapper och limöverskottet togs upp med fuktig svamp. När *Acronalen* torkat kunde spjälkande färg läggas tillbaka med värmespatel som pressades emot ytan med den tunna platen *Melinex* som mellanlägg. *Acronal D 300* är ett termoplastiskt akrylbaserat lim som mjuknar och regenereras med värme.

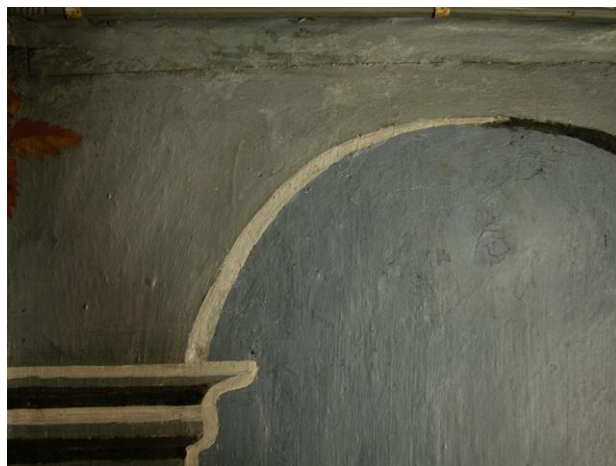
*Bild. Efter konservering där de lösa färgflagorna återfästes med lim och där färgen flagat har fläckarna retuscherats med reversibel färg. (2602)*

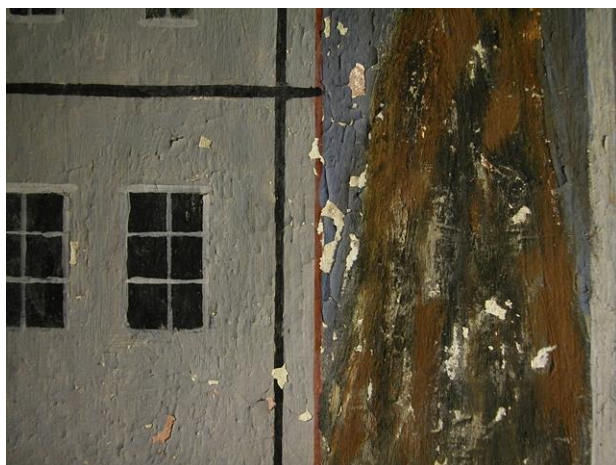
*Bild. Färgskiktet på bilden av Rosersbergs slott flagade kraftigt. Den bruna stammen vid sidan av*

*Rosersbergs slott är valhant målad av Boman vid retuscherats. (2629)  
restaureringen 1943. (2364)*

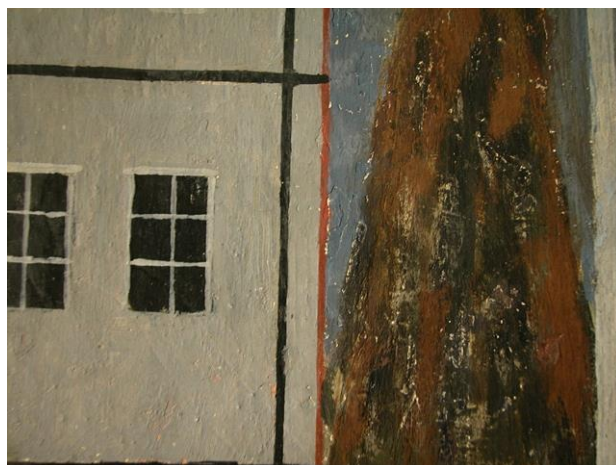
*Bild. Del av Rosersbergs slott efter konserveringen då flagnande färg återfästes och skador i färgskiktet*

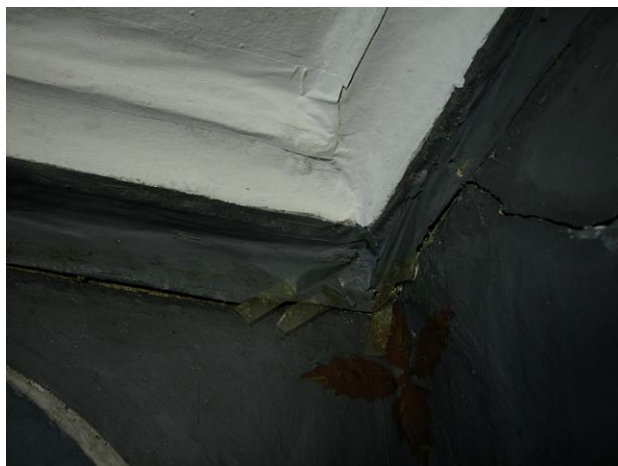
Pappremсорns nedre kant hade släppt från underlaget på flera ställen, främst vid hörnen. Den lösa kanten hade på några ställen fästs med genomskinlig tejp som nu gulnat och blivit spröd. Papprensens yta buktar generellt och på flertalet ställen har sand och smuts ansamlats under pappren. Tyngden från sanden har gjort att papprensens överkant släppt från underlaget ovanför norra väggens västra fönster. Ägarna hade där täckt över den skadade takpappren med frystejp. Pappremсорn saknades och ersatts med frystejp bakom rören på norra väggen, öst om östfönstret. Ovanför västväggens fönster har väggen tidigare åtgärdats med bruk och pappremсорn saknades.

*Bild. Skarven mellan taklist och vägg har innan väggmålningarna gjordes täckts med pappersremsor. Vid salens nordöstra hörn hade man försökt att tejpa fast en bit av pappersremsan som lossnat. (2391)*

All tejp revs försiktigt bort. Där pappremсорn satt löst borstades den ansamlade sanden bort. På västra väggen lossades en del av papprensens nederkant bort för att den ansamlade sanden inte skall orsaka framtida skada. Papprensa som saknade vidhäftning till muren penslades på baksidan med *Plextol 398* och *Plextol 460* i lika delar. Det syntetiska limmet *Plextol* regenereras av värme. När limmet torkat pressades pappremсорn fast med värmespatel.

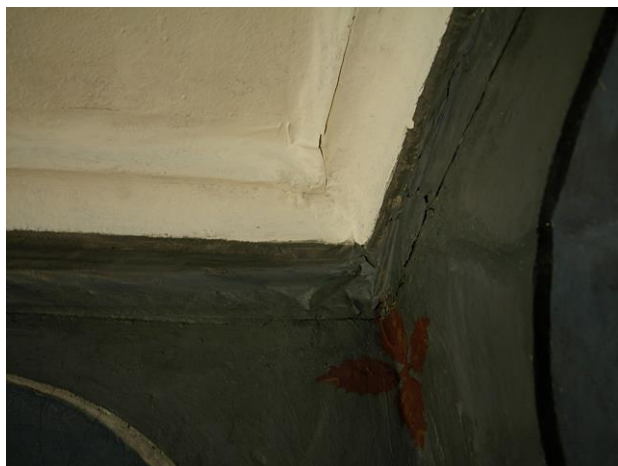
*Bild. Vid konserveringen togs tejp bort och den lösa pappersremsan fästes med nytt lim och värme. (2634)*

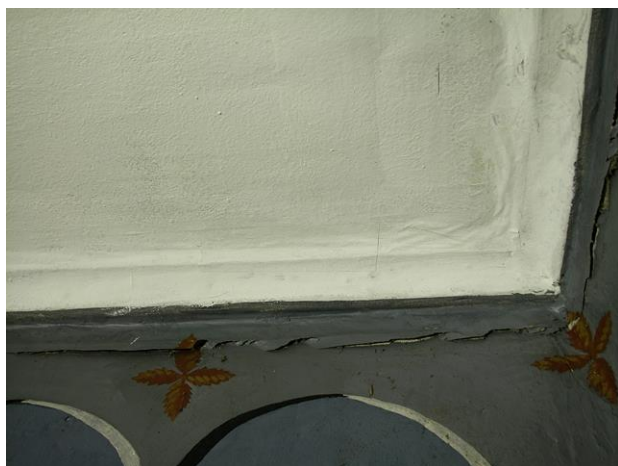
*Bild. Vid salens sydöstra hörn hade en stor del av pappret vid taklisten lossnat från underlaget. (2283)*

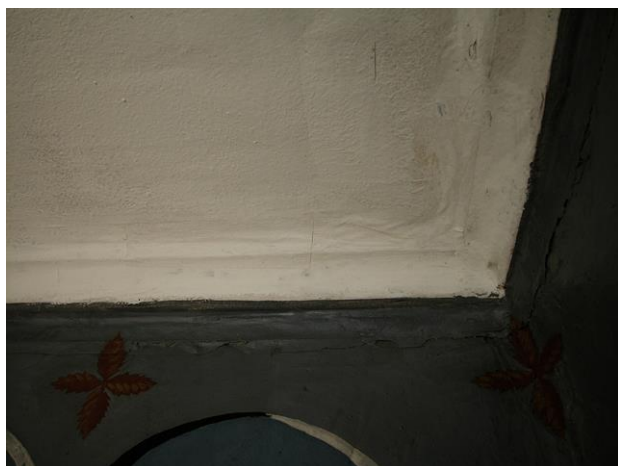
*Bild. Salens nordöstra hörn efter konservering. (2566)*

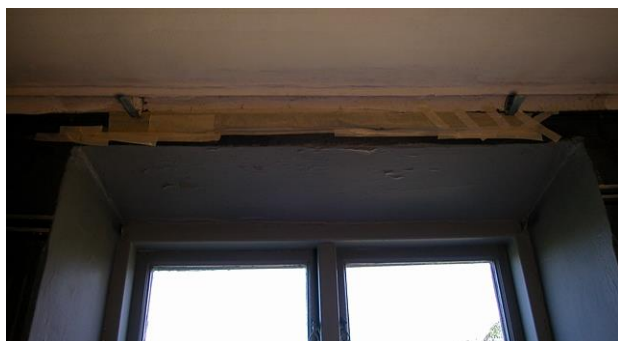
*Bild. Det västra av de tvåfönstren på salens norra vägg. Den lösa pappen vid taklisten hade fästes med kyltejp eftersom det annars rasade ned sand som samlats bakom taklisten. (2388)*

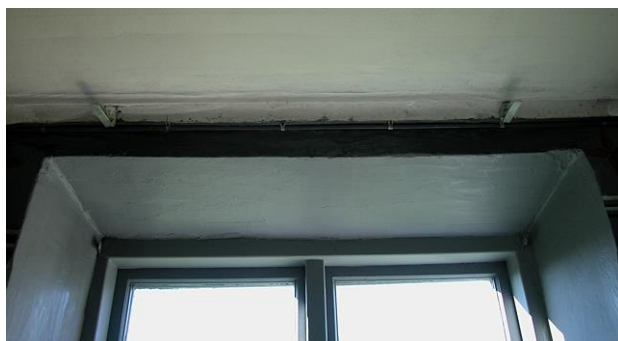
*Bild. Kyltejpen har här avlägsnats liksom smutsen bakom taklisten och den lösa pappersremsan har fästes med nytt lim. (2612)*

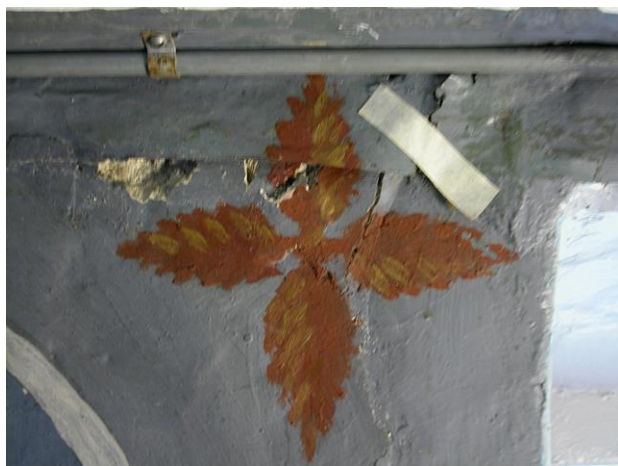
*Bild. På nordväggen, mellan de två fönstren, hade putsen alldeles under taklisten skadats. Det hade bildats några sprickor och i anslutning till dessa hade bitar av putsen lossnat och fallit ned. Sprickan hade gjort en reva i pappret som lagats med frystejp. (2361)*

Där murbruket fallit bort gjordes lagningar med kalkbruk. De finare sprickorna och hålen fylldes med Polyfillas snickerispackel. Där bruk och oljekittningar flagade injicerades *Acronal D 300*. Lagningar retuscherades med Mussinis färg.

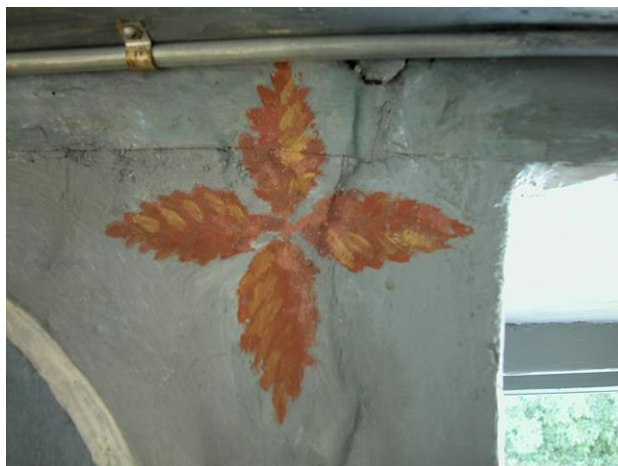
*Bild. Skadorna i muren har lagats med bruk och retuscherats samt den lösa pappersremsan har fästs med lim. (2621)*

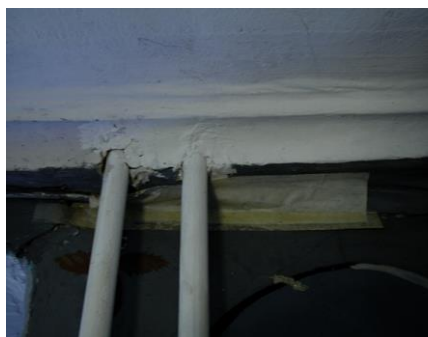
*Bild. Skador bakom värmerören på rummets norra vägg. (2390)*

Där pappremсорn saknades, bakom rören öst om norra väggens östra fönster, limmades en ny papprensa fast ( se bilderna..). Pappremсорn var ca 20 cm lång gjord av brunt omslagspapper som fästes med Plextollim. Omslagspappret målades sedan med Mussinifärger.

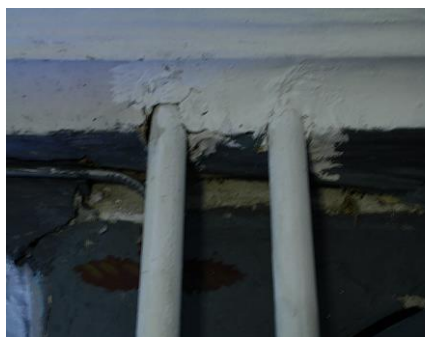
*Bild. Kylejpen togs bort och det visade sig att delar av pappersremsan sakades. (2395)*

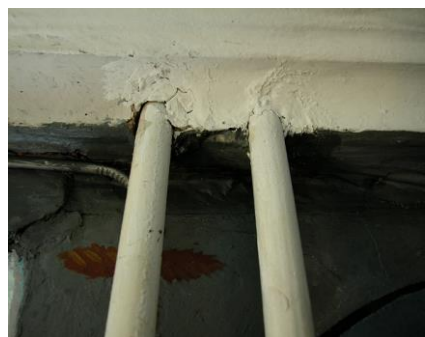
*Bild. Efter åtgärder där nytt papp limmats fast där material saknades och sedan målats i passande kulör. (2632)*

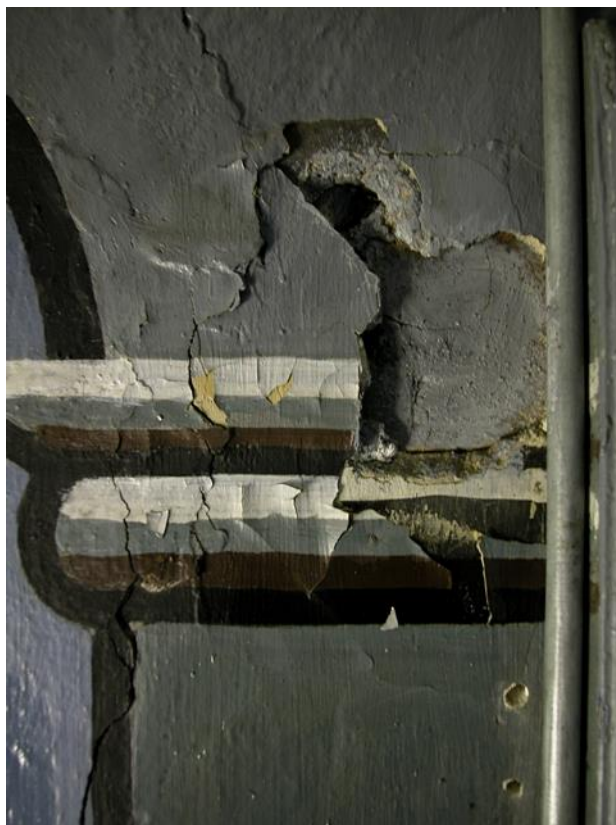
Vid dörren på södra väggen fanns det en del skador i putsen. Dörrpostens övre del är gjord av trä som är förankrat en bit in i stenmuren. Rörelser i träet har gjort att horisontala sprickor uppstått i den putsade ytan på var sida om dörren. På östra sidan av dörren ett par sprickor som har sin början vid övre delen av dörrkarmen. Den ena sprickan löper horisontellt genom måleriet och den andra diagonalt ned över *rosenbusken* till den västra pilasterens bas. Sprickorna är 0,5-1,5 cm breda och ytorna på var sida är lite förskjutna. Vid dörrkarmen har också putsen släppts från träunderlaget och saknas på en ca 5 x 10 cm stor yta. Från övre karmen till vänster om dörren löper en kraftig horisontell spricka genom putsen. Murbruket har partiellt spjälkat loss där underlaget utgörs av trä. Där den målade pilasterens kapitäl finns har ett område på ca 15 x 5 cm fallit bort. Det uppspruckna området väster om dörren har tidigare åtgärdats med en oljekittning som spacklats över den skadade ytan. Troligen är kittningen redan gjord ca 1880 då den målats över med samma blåa färg som övriga himmelsytor. Kittningen har partiellt spruckit upp och förlorat vidhäftning till underlaget.

*Bild. Skador i putsen på östra sidan om rummets dörr. (2383)*

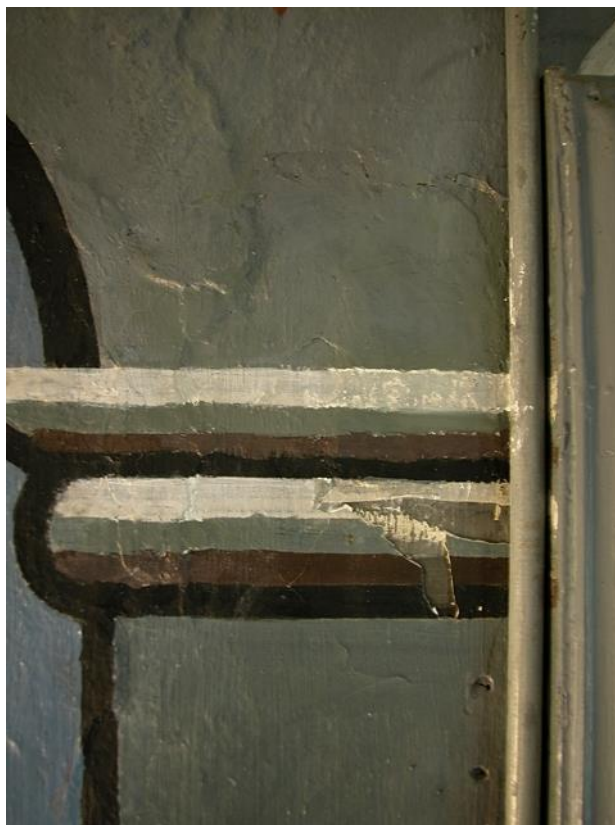
*Bild. Där putsen saknades fylldes hålet med kalkbruk. Skador i färgen som på föregående bild ses som ett sprickmönster med stora konkava flagor limmades fast med syntetiskt lim och flagorna jämnades till med värmespatel. (2580)*

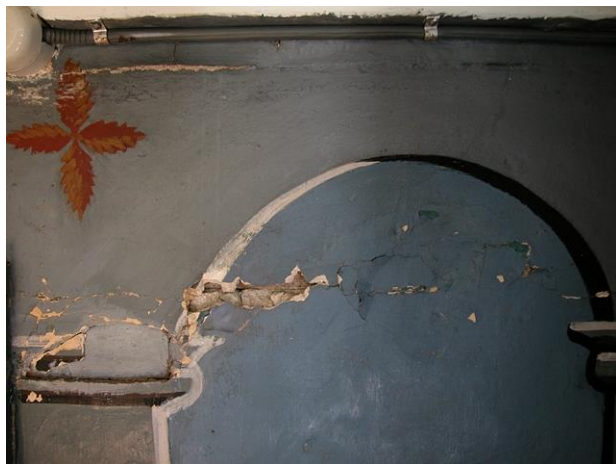
*Bild. Sprickor och andra skador i muren väster om rummets dörr. (2386)*

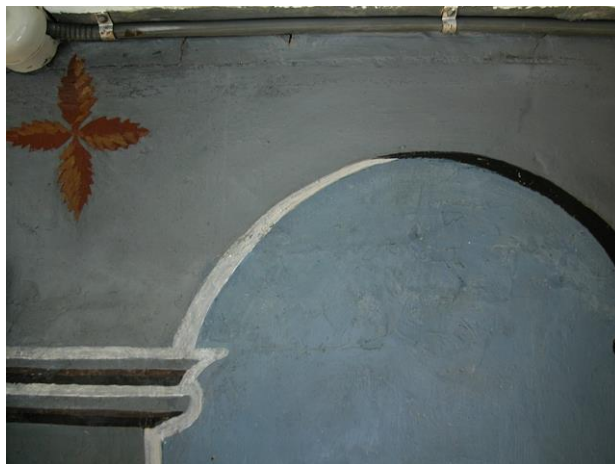
*Bild. Vägghpartiet väster om dörren efter åtgärder. (2587)*
