## Utlåtande över ÖVERLÅTELSEBESIKTNING

Uppdrag: CJ 2022-079\_2  
Fastighetsbeteckning: Väskinde Stora Bläsnungs 1:103  
Adress: Väskinde Själsö Bruces väg 18, 622 76 Visby

### Överlåtelsebesiktning för säljare enligt SBR-modellen

Fastighetsbeteckning: Väskinde Stora Blåsungs 1:103  
Adress: Väskinde Själsö Bruces väg 18  
Postnummer och Ort: 622 76 Visby  
Kommun: Gotland  
Fastighetsägare: Robin och Marie Strandängers

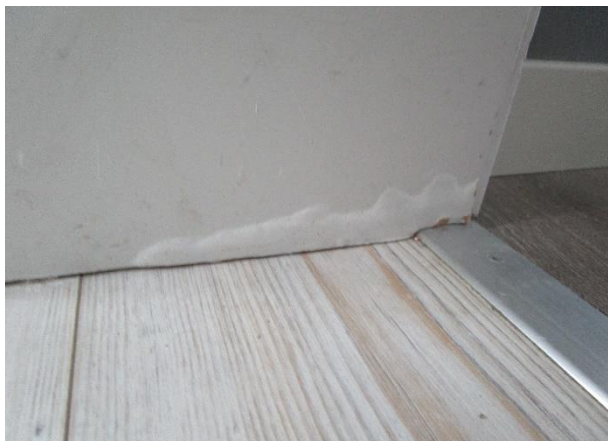
| Entré/Hall | Fuktskada vid dörrkarm mot golv. Se foto. |

Fuktskada vid dörrkarm mot golv

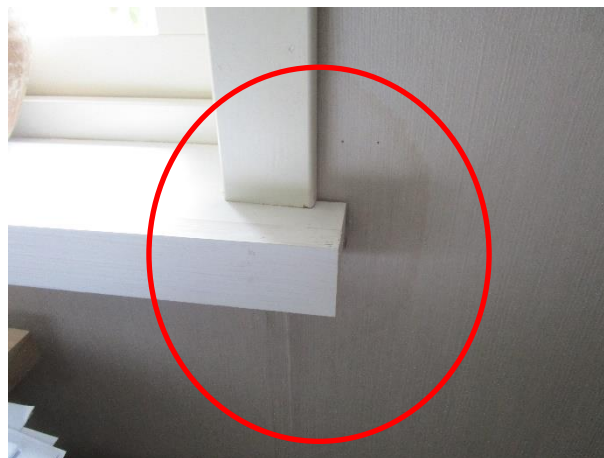
Det finns en fuktros på vägg vid fönster på kontoret.

| Kontor | Fuktros längs vägg intill fönster. Se foto. |

Fuktros längs vägg intill fönster
