Västerhejde Nygårds

1:385

Högklint Doktor Kallenbergs väg 7

| Uppdragsnummer | I319 |

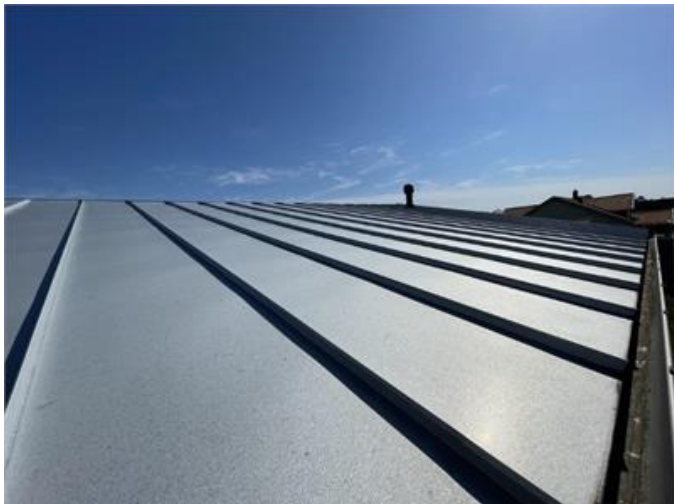
| Besiktningsresultat | | | | | |
|---|---|---|---|---|---|
| Tak | | | | X | Uppstigningsanordning saknas. Det rekommenderas att en kontroll av hela taket utförs när det kan ske på ett säkert sätt. |

Tak från motlutad stege från balkongen.
