# Besiktningsprotokoll

Anticimex Överlåtelsebesiktning av småhus - nivå 1

| Fastighetsbeteckning:<br>Visbypalmen 8 | |

| Besiktningsdatum:<br>2025-08-28 | Protokollnummer:<br>69205844 |

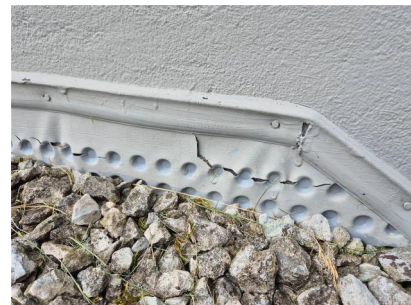
Utvändigt fuktskydd ligger oskyddat ovan mark.

Risk finns att det utvändiga fuktskyddet skadas (vilket delvis redan har inträffat) och funktionen försämras.

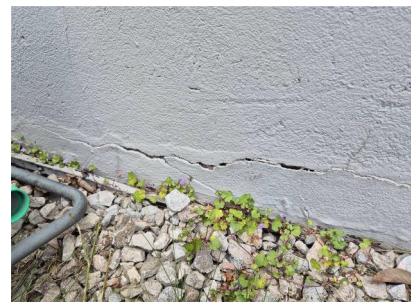
Vissa sprickor finns i sockel.

Detta kan leda till fukt- och frysskador i konstruktionen.

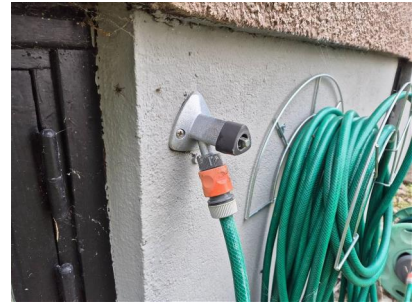
Vattenutkastaren är inte frostsäker.

När vattenutkastaren inte är frostsäker ökar risken för att den ska frysa sönder och orsaka vattenskada.

Byt till självdränerande vattenutkastare vilket innebär att den är frostsäker.

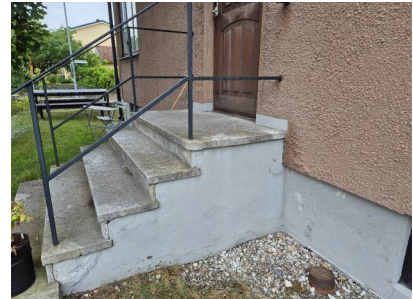
Trappan är motgjuten mot huset.

Intelligande konstruktion vid motgjutna trappor riskerar på grund av naturlig fuktpåverkan att drabbas av fuktskador.

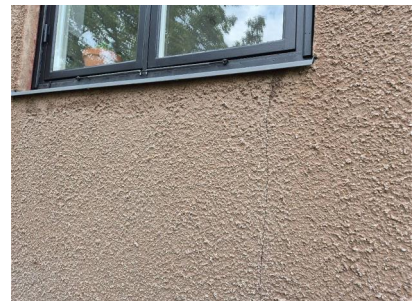
Vissa sprickor finns i fasaden.

Detta kan leda till fukt- och frysskador i konstruktionen.

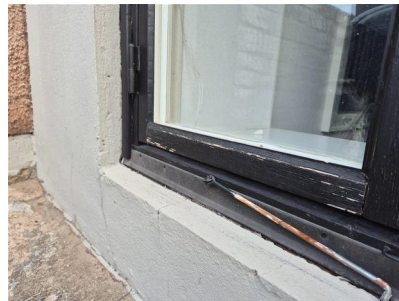
Något enstaka fönster är i begynnande behov av målning/underhåll.

Fönsterbågar och fönsterkarmar där målningsbehov finns riskerar att få fukt- och rötskador på grund av sämre vattenavvisande förmåga.

För att öka livslängden på fönster rekommenderas målning och underhåll.

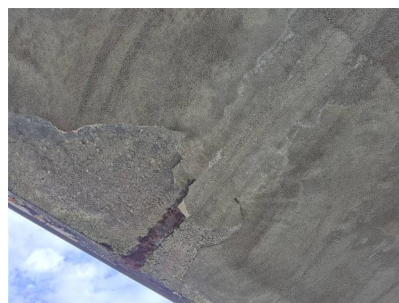
Balkongen har rostangripna balkar/armering. Vid kanterna på balkongen mot fasaden finns fuktfläckar/missfärgningar.

När armering rostar utvidgas den kraftigt vilket kan orsaka fogsläpp och sprickbildning i balkongen. Vilket till viss del redan inträffat. Detta kan i sin tur leda till fuktskador i bakomliggande konstruktioner.

Vi rekommenderar en fördjupad undersökning för att bedöma orsak och omfattning.

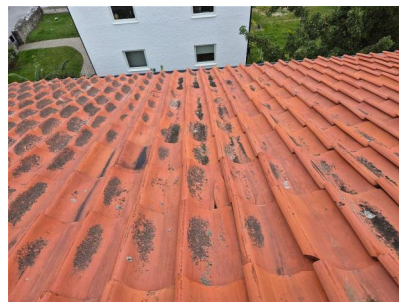
Enstaka takpannor är skadade.

Då det förekommer skadade/spruckna takpannor finns det risk för fuktskador på underliggande konstruktioner.

Det rekommenderas att byta ut skadade takpannor.

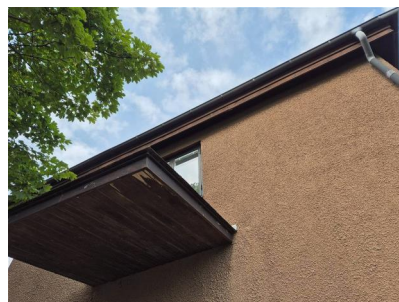
Målning/underhåll.

Vindskivor samt träkonstruktion vid huvudentréns skärmtak är i behov av målning/underhåll.

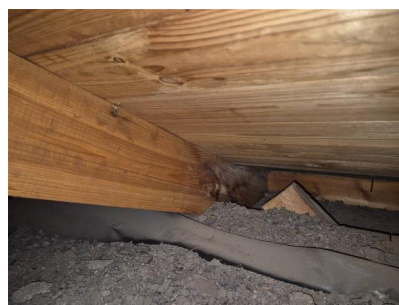
Vinden är åtkomlig via invändig trappa. I yttertakets insida noterades mikrobiell tillväxt vid takfot samt missfärgningar/fuktfäckar

Mikrobiell tillväxt är generellt ett tecken på bristande bostadsventilation där varm bostadsluft tar sig upp till vindsutrymmet och kondenserar mot kallt yttertak under vinterhalvåret.

Fuktfäckar och missfärgningar kan vara ett tecken på tidigare läckage eller pågående läckage vid ogynnsamma väderförhållanden.

Rekommenderar att en fördjupad undersökning utförs för att klargöra orsaken till och omfattningen av ovan noterades brister/skador.

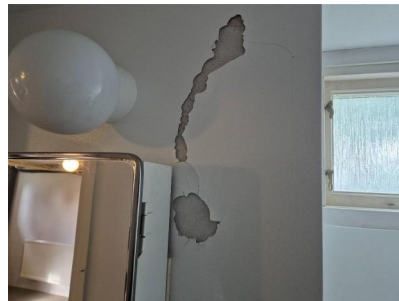
Färgsläpp noteras på vägg.

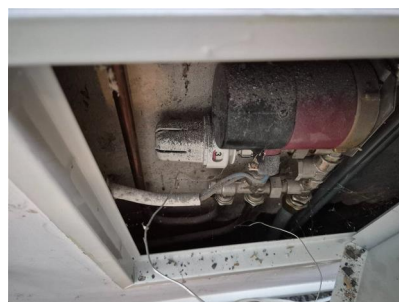
Rörslits saknar vattentät botten.

En rörslits ska ha en vattentät botten och med fördel även kompletteras med vattenlarm för att varna om eventuellt läckage uppstår. När det saknas ökar risken för att ett läckage inte upptäcks i tid. Det kan leda till fuktskador i omkringliggande konstruktioner.

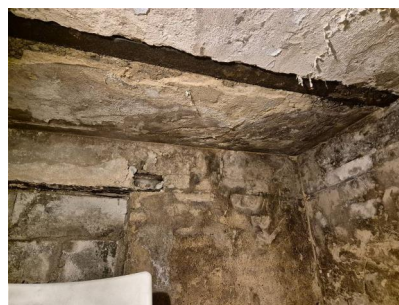
Utrymmet under baksidans farstukvist har rostangrepp i takbalk och armering.

Det rekommenderas att kontakta fackman för kontroll av orsak och omfattning.

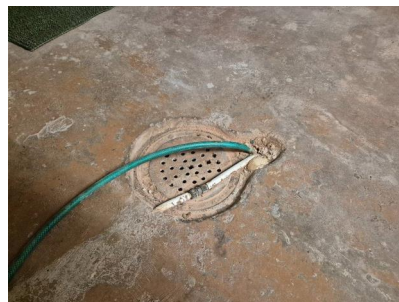
Golvbrunnen är inte besiktningsbar.

För att kunna kontrollera och bedöma golvbrunnen måste den vara tillgänglig och rengjord.

Vi rekommenderar en kompletterande besiktning när golvbrunnen är tillgänglig och rengjord.

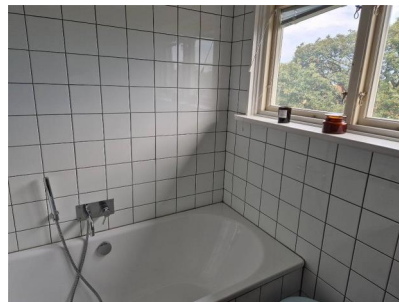
Fönster är olämpligt placerat.

Fönstrets placering i våtutrymmet utgör en risk för fuktskador i fönster- och väggkonstruktionen.

För att minska risken för fuktskador på fönster och väggkonstruktion rekommenderas att man skyddar fönstret mot vattenbegjutning.

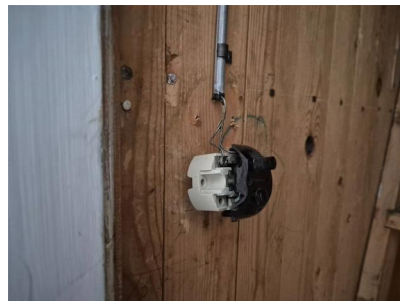
Elinstallationen i utrymmet har enligt vår bedömning uppenbara brister.

Elinstallationen i utrymmet är en säkerhetsrisk som kan orsaka både personskador och brand. Observera att besiktning av bostadens elsystem inte har ingått i uppdraget.

Kontakta en elektriker för kontroll och åtgärd.
