## Utlåtande över ÖVERLÅTELSEBESIKTNING

Uppdragsnummer: AH 2025-033\_2  
Fastighetsbeteckning: Gammelgarn Rommunds 1:34  
Adress: Gammelgarn Rommunds 131, 623 67  
Katthammarsvik

Omfattning: En okulär besiktning av huvudbyggnaden samt Ateljé  
Besiktningsdag: 2025-05-14 klockan 09.30  
Närvarande: Uppdragsgivare: Stefan Klintström

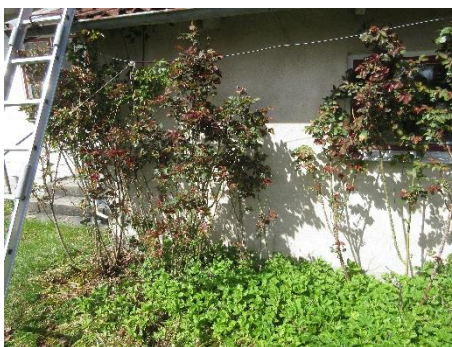
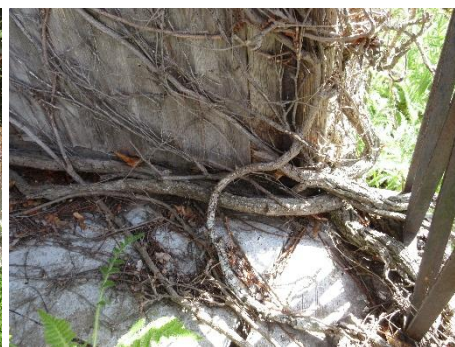
**Mark:**

Växtlighet intill husliv. Det finns indikationer på att växtlighet kan ha trängt in i byggnadens konstruktion i hörn vid vardagsrummet se fortsatt teknisk utredning 4.1.

Eftersom det finns indikationer på att växtlighet kan ha trängt in i byggnadens konstruktion i hörn vid vardagsrummet så rekommenderas att ta kontakt med en sakkunnig fackman inom området som kan bedöma omfattningen och eventuella skadorna i fasad och konstruktion.

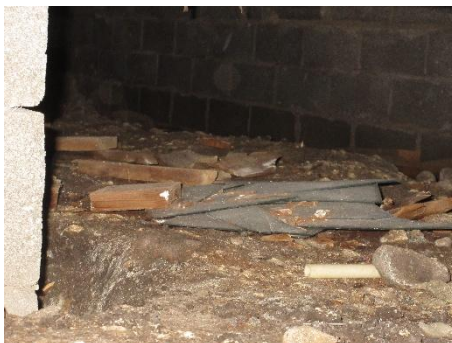
**Grundläggning:**

Uteluftsventilerade krypgrunder är en riskkonstruktion, se riskanalys. 3.1. Det finns organiskt material och bråte i krypgrunden. Hela krypgrunden var inte krypbar för besiktning.

Krypgrunder betraktas idag som kända riskkonstruktioner och är en känslig konstruktion ur fuktsynpunkt sett bland annat beroende på årstidsvariationer i temperatur och fuktbelastning från mark. Under de perioder då lufttemperaturen utomhus är högre än i kryputrymmet, kommer varm fuktig luft in i ett kallare utrymme och höjer den relativa luftfuktigheten i krypgrundsutrymmet. Risk för skador föreligger och skador kan uppstå såsom fukt, mögel och rötelaterade skador som möjlig följd.

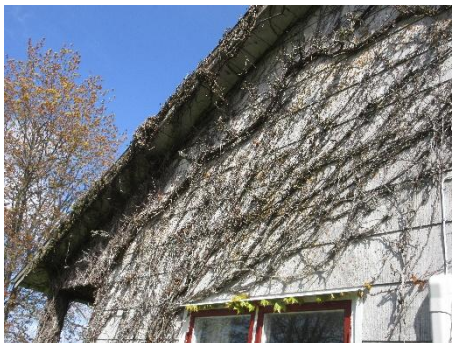
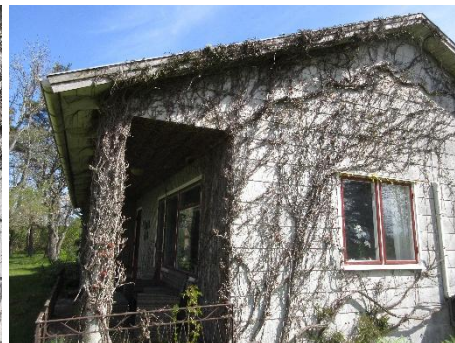
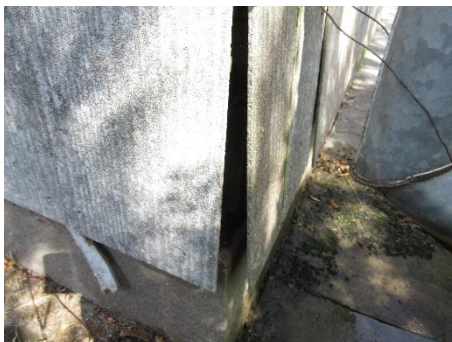
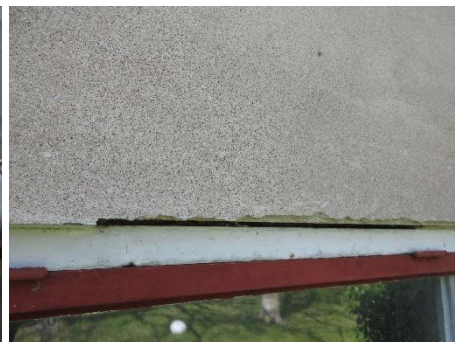
**Fasad:**

Det finns växtlighet på fasaden. Trasiga eternitplattor samt eternitplattor som börjat släppa i hörn. Det finns sprickor och putssläpp i fasadens puts.

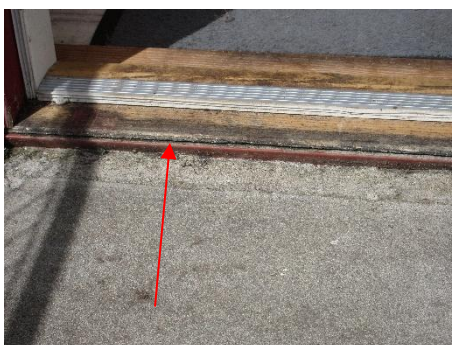
**Dörrar:**

Tröskelbleck vid entrédörren glipar i överkant.

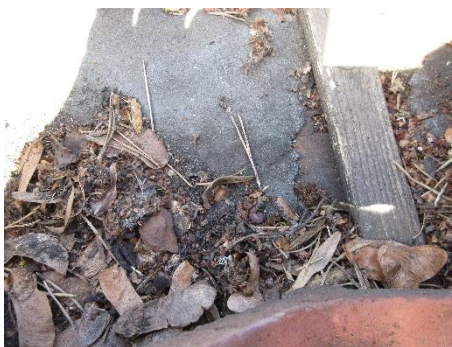
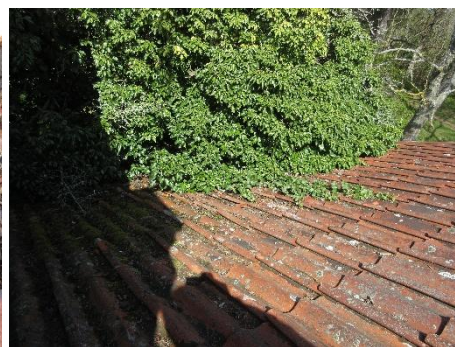
**Yttertak:**

Takpappen är torr och saknas delvis över den del som inte var åtkomlig för besiktning i vindsutrymmet. Takets tätskikt har uppnått sin tekniska medellivslängd. Se riskanalys 3.2. Hängrännor och vindskivor har ett eftersatt underhåll. Takavvattningen leds inte bort. Det finns växtlighet på taket.

Tak och underlagstak har enligt vår bedömning en begränsad livslängd. Eftersom husets taktäckning är äldre har det ett minskat motstånd mot vatteninträngning. Detta i sin tur kan leda till fuktskador på träläkt och på takkonstruktionen vilket kan resultera i fukt, mögel och rötskador.

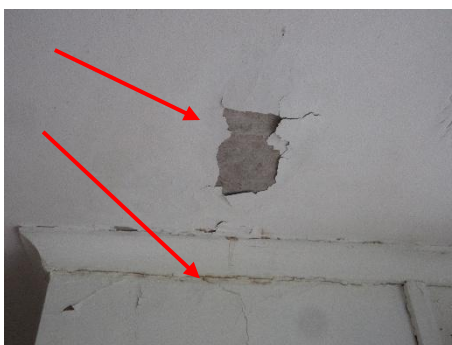
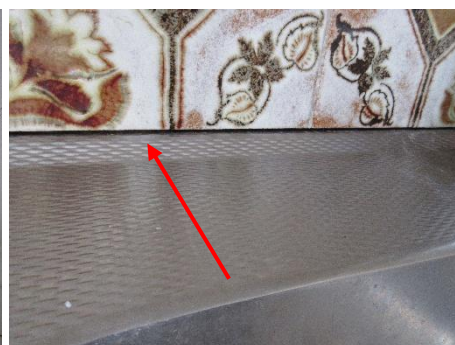
Entré/Kök:

Det är fuktrosor och färgsläpp intill murstocken. Otätt mellan diskbänk och stänkskydd. Köksblandaren står och droppar.

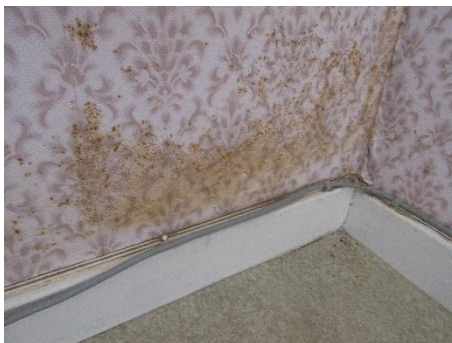
Sovrum 1:

Missfärgningar på vägg längs yttervägg.

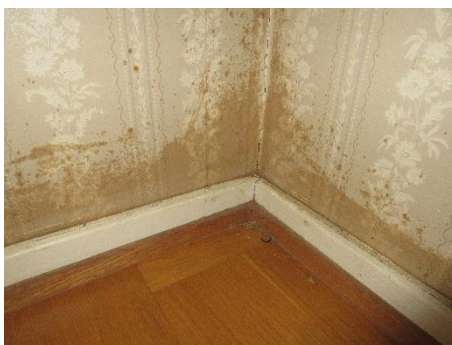
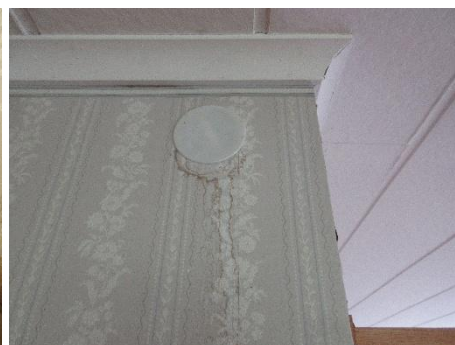
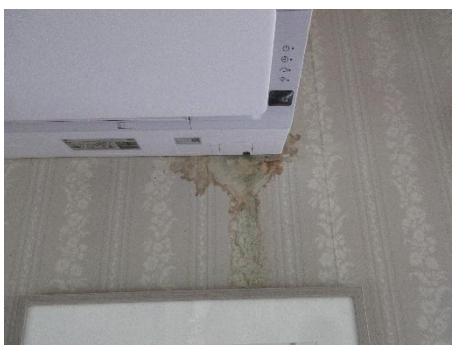
Vardagsrum:

Det finns missfärgningar och fuktros på väggar i vardagsrummet.

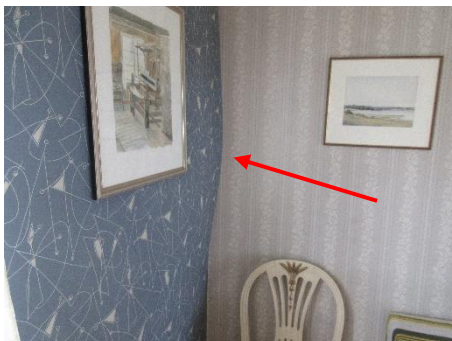
Matsal:

Skivbeklädnad har släppt på yttervägg.

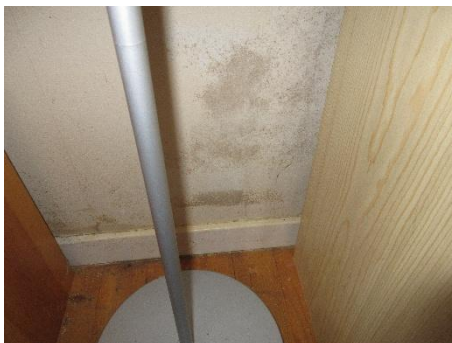
Sovrum 2:

Det finns mikrobiell påväxt på yttervägg.

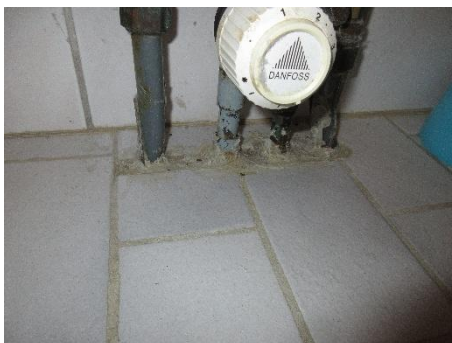
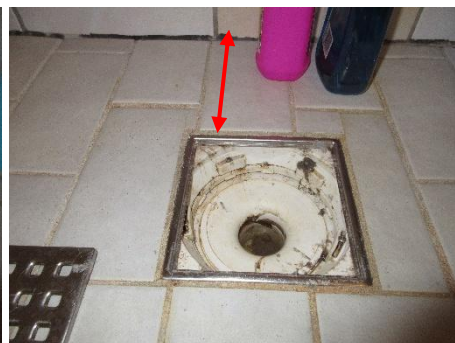
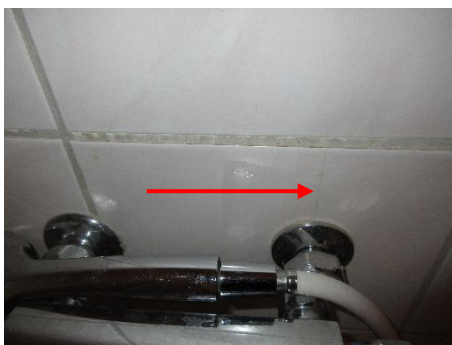
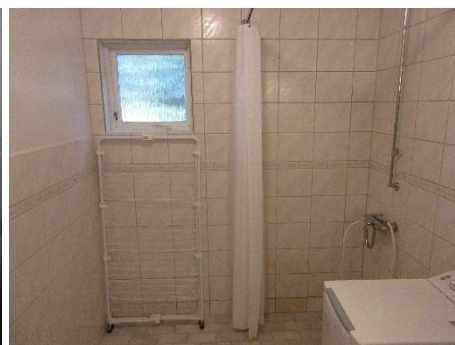
Badrum:

Det finns rörgenomföringar i golvet utan synligt tätskikt. Golvbrunnen är placerad för nära vägg enligt dagens branschregler. Det finns inget synligt tätskikt, klämring saknas i golvbrunnen. Det är boumljud under vissa klinkerplattor. Fallet till golvbrunnen är bristfälligt. Det finns trasiga kakelplattor i duschen. Badrummets tätskikt är äldre. Se riskanalys 3.3. Fönster är placerat i våtzone 1. Se riskanalys 3.4.

Eftersom våtutrymme är äldre är risken stor att det inte finns något godkänt tätskikt bakom väggkaklet/klinkergolvet. Detta kan leda till vattenskador i vägg och golvkonstruktionerna.

Fönster som är placerad i våtutrymmen är utsatta för fukt och vattenpåfrestningar. Vilket kan innebära en risk för fukt, mögel och rötskador som följd i bakomliggande konstruktioner.

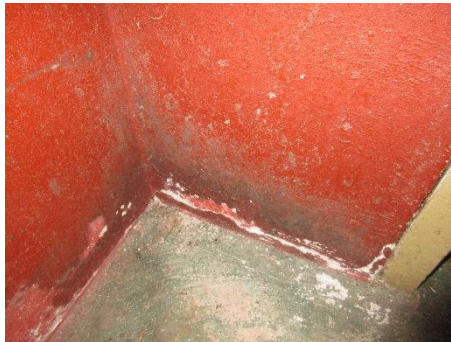
Groventré/Garage:

Golvbrunnen är av gjutjärn. Det finns fukt längs ytterväggar.

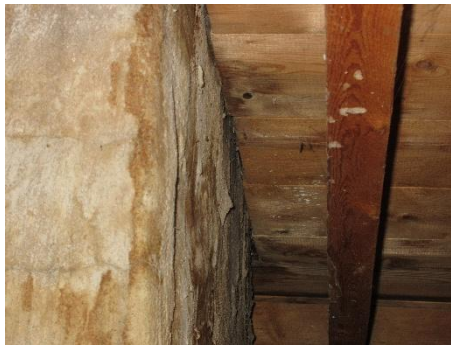
## Vind

Det finns fuktrosor i råsponten intill murstocken. Utrymme över Pannrum, matkällare, vedförråd och groventré/garage var inte åtkomligt för besiktning.

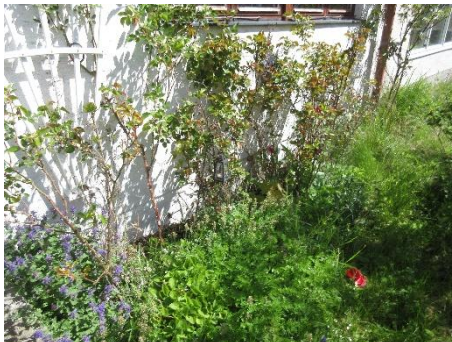
### Mark:

Växtlighet intill husliv.

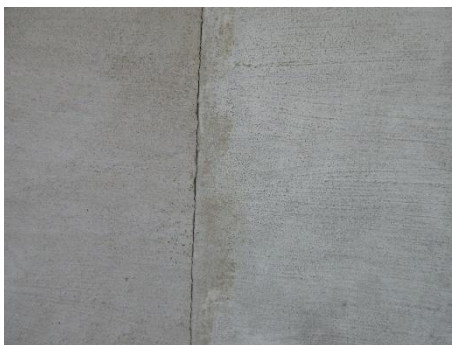
### Fasad:

Det förekommer en sprickbildning mellan den ursprungliga byggnadsdelen och den tillbyggda delen.

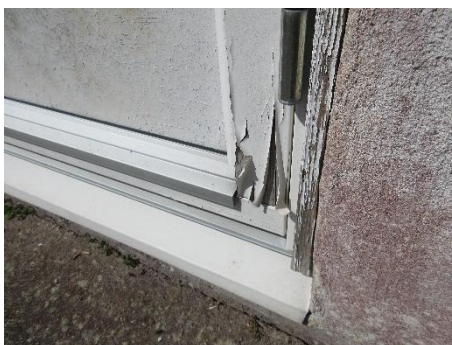
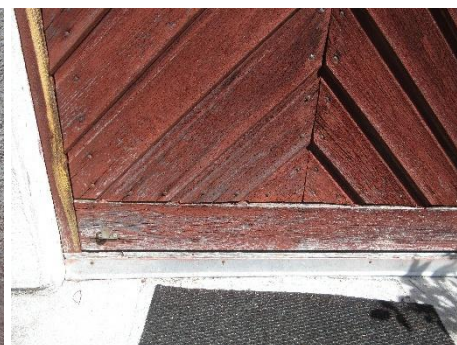
### Dörrar:

Har ett eftersatt underhåll.

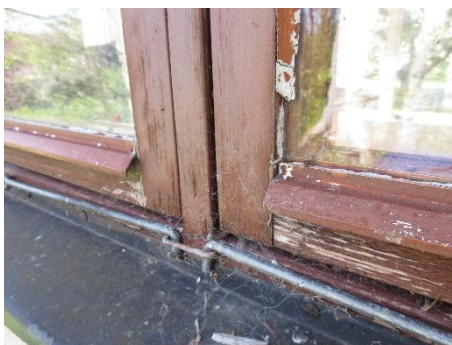
**Fönster:**

Har delvis ett eftersatt underhåll.

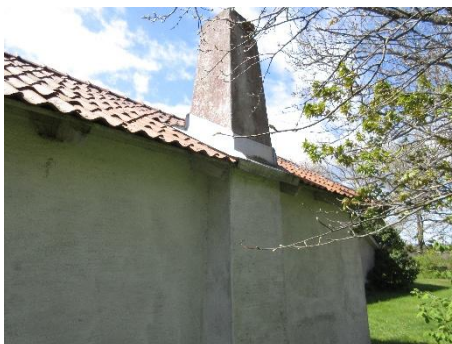
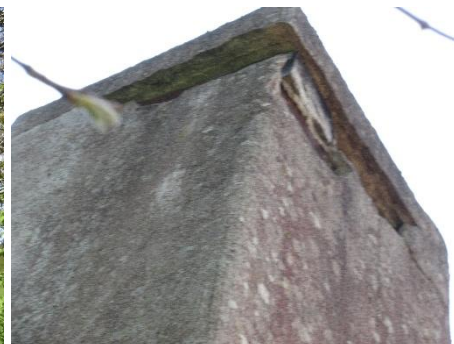
**Yttertak:**

Takets tätskikt har uppnått sin tekniska medellivslängd. Se riskanalys 3.2. Det saknas hängrännor och stuprör på husets baksida. Det finns putssläpp på skorstenen.

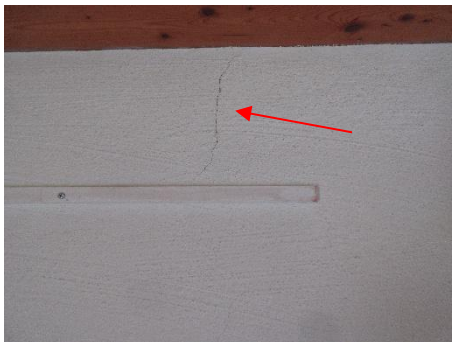
Rum1:

Det finns mindre sprickor i väggensputs.

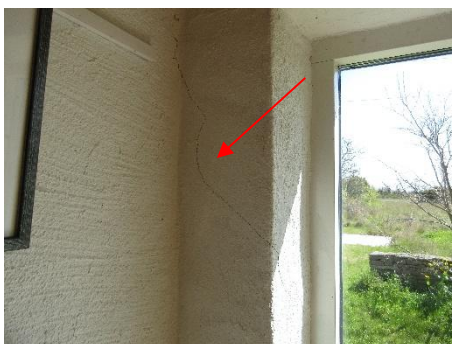
Rum 2:

Det finns mindre sprickor i väggensputs.
