Utlåtande över ÖVERLÅTELSEBESIKTNING

Uppdragsnummer: CJ 2026-059_2
Fastighetsbeteckning: Tingstäde Myrvälder 1:81
Adress: Tingstäde Myrvälder 137, 624 44
Tingstäde

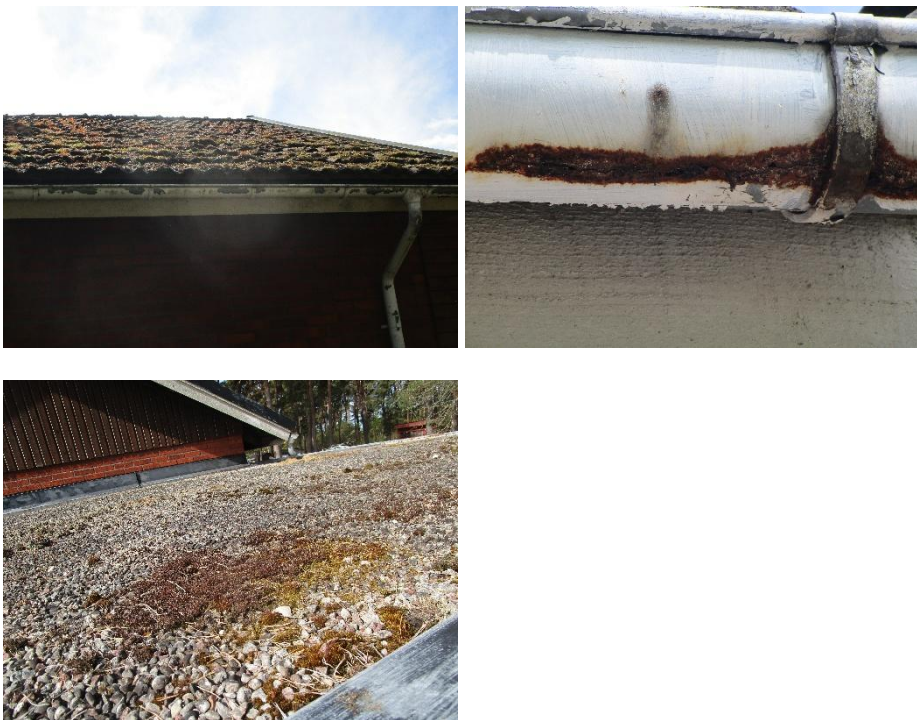
Dörrar:	----
Fönster:	Fönstren har ett eftersatt underhåll.
Yttertak:	<p>Tak och underlagstaket på huvudbyggnaden har nått sin tekniska livslängd. Se riskanalys. 3.3. Det finns mossbeväxta takpannor. Hängrännorna är rostangripna. Taket på garaget är ett låglutandetak med grusfyllning.</p>

Takpannor och underlagspapp har enligt vår bedömning en begränsad livslängd. Eftersom husets taktäckning är äldre har det ett minskat motstånd mot vatteninträngning. Detta i sin tur kan leda till fuktskador på träläckt och på takkonstruktionen vilket kan resultera i fukt, mögel och rötskador.

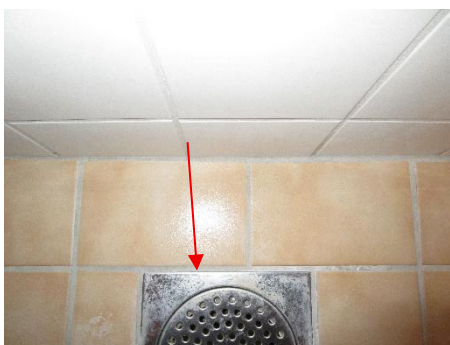
Dusch/Bastu

Golvbrunnen är placerad för nära vägg, enligt dagens branschregler.

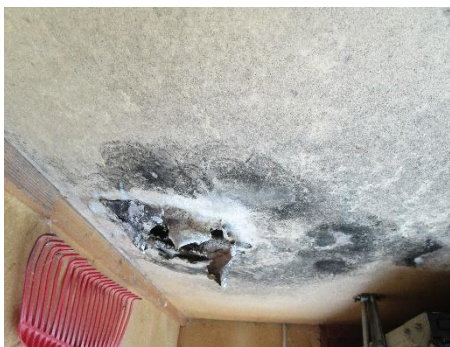
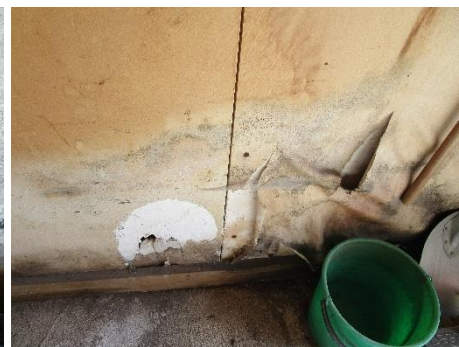
Entré/Hall	Ruta sprucken vid entrédörr.
Kök	Skåpbotten är otät. Fuktbalja under kyl / frys saknas.
Vardagsrum	----
Sovrum 1	----
Sovrum 2	----
Sovrum 3	----
Badrum	Det är svagt fall mot golvbrunnen. Ytskiktet i utrymmet har nått sin tekniska livslängd. Se riskanalys 3.4.
Garage	Fuktskador i tak och längs yttervägg. Se fortsatt teknisk utredning. 4.1.

Eftersom det upptäckts fuktskador i garagets tak och på ytterväggarna. Så rekommenderas att ta kontakt med sakkunnig entreprenör som kan ta reda på orsaken och omfattning av skadorna på hela garaget.

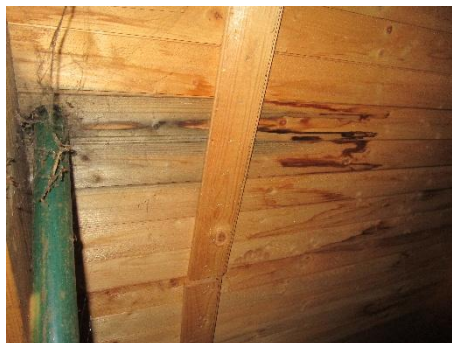
Vind

Det finns fuktgenomträngningar på råsponten intill rör genomföring.
