## Utlåtande över ÖVERLÅTELSEBESIKTNING

Uppdragsnummer: AH 2026-029\_2  
Fastighetsbeteckning: Visby Koralen 11  
Adress: Villagatan 4, 621 47 Visby

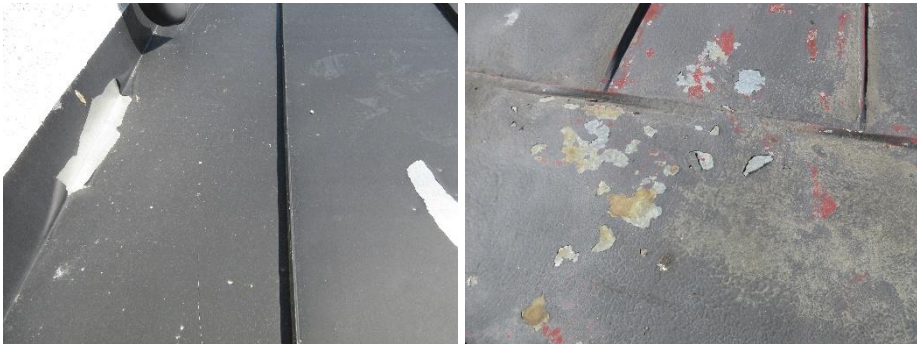
<b>Mark:</b>	----
<b>Grundmur/Hussockel:</b>	----
<b>Grundläggning:</b>	Det finns utrymmen i källarplan som har påreglade yttreväggar. Dessa konstruktioner är riskkonstruktioner. Se riskanalys. 3.1. Det finns utrymmen i källarplan som har uppreglade golvkonstruktioner. Dessa konstruktioner är riskkonstruktioner. Se riskanalys. 3.2.
<b>Fasad:</b>	Fasad är med den så kallade enstegstätningen en riskkonstruktion, se riskanalys 3.3.
<b>Dörrar:</b>	----
<b>Fönster:</b>	----
<b>Yttertak:</b>	Taket är äldre, se riskanalys 3.4. Färg har börjat flagna från plåttak.

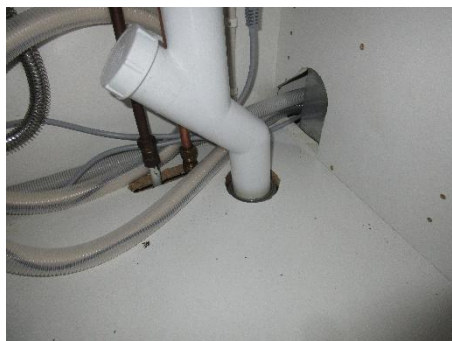
Kök:

Läckageskydd saknas i diskbänksskåpets botten och rörgenomföringarna är otäta. Avloppslang och vattenslang sitter ej fastklämmande på vägg i diskbänksskåpet.

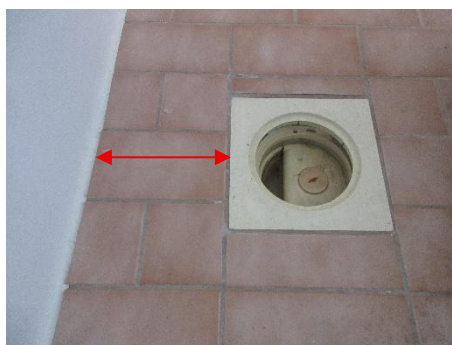
Badrum:

Fallet mot golvbrunnarna är bristfälligt. Badrummet har nått sin tekniska medellivslängd, se riskanalys 3.5. Fönster är placerat i våtzon 1, se riskanalys 3.6. Golvbrunnen är placerad för nära vägg enligt dagens branschregler.

Badrummet bedöms ha uppnått eller överskridit sin tekniska medellivslängd med hänsyn till ålder och utförande. Äldre våtrumskonstruktioner från denna tidsperiod har generellt högre risk för brister i tätskikt och anslutningar till följd av naturligt åldrande och slitage. Konstruktionen med tätskikt placerat under flytspackel är en äldre lösning som innebär att fukt kan bli kvar i överliggande material under längre tid. Detta kan öka risken för fuktskador, mikrobiell tillväxt och nedbrytning av bakomliggande konstruktioner om tätskiktets funktion är nedsatt. Tätskikt och anslutningar kring golvbrunn, rörgenomföringar och väggvinklar är särskilt utsatta delar där tätheten kan försämrans över tid. Eventuella skador utvecklas ofta dolt bakom ytskikt och kan vara svåra att upptäcka i tidigt skede.

Fönster placerade i våtzone 1 betraktas som riskkonstruktioner eftersom området utsätts för direkt och återkommande vattenbelastning från dusch eller bad. Konstruktionen ställer höga krav på korrekt utförda tätningar och anslutningar mellan tätskikt, fönsterkarm och vägg. Vid brister i tätskikt, fogar eller anslutningar finns risk att vatten tränger in bakom ytskikt och orsakar fuktskador i bakomliggande konstruktion. Särskilt utsatta är anslutningar kring fönsterkarm, smygar och foder där rörelser och åldrande kan påverka tätheten över tid. Långvarig fuktpåverkan kan leda till mikrobiell tillväxt, materialnedbrytning och försämrad inomhusmiljö. Eventuella skador kan utvecklas dolt innan synliga symptom uppstår.
