Utlåtande över ÖVERLÅTELSEBESIKTNING

Uppdragsnummer: CJ 2026-076_2
Fastighetsbeteckning: Othem Ejdern 2
Adress: Smedåkersgränd 1, 624 48 Slite

ÖVERLÅTELSEBESIKTNING FÖR SÄLJARE

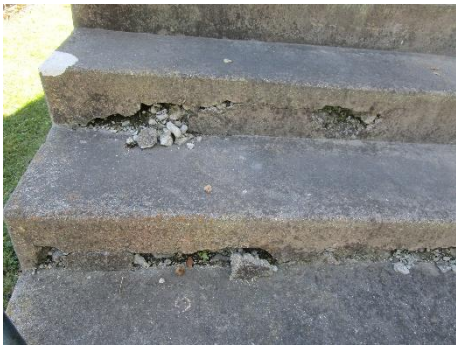
Mark:	----
Grundmur/Hussockel:	Entrétrappan mot norr har spruckit i betongen.

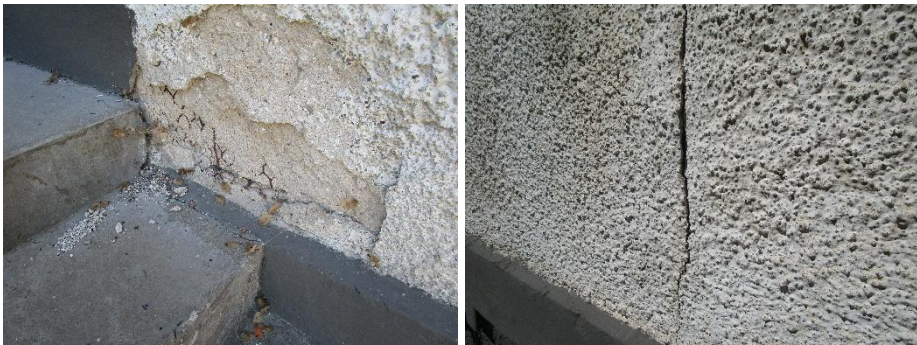
Grundläggning:	Det finns utreglade ytterväggar på källarplan. Dessa konstruktioner är klassade som riskkonstruktioner. Se riskanalys. 3.1.
Fasad:	Det finns sprickor och putssläpp på fasadens puts.

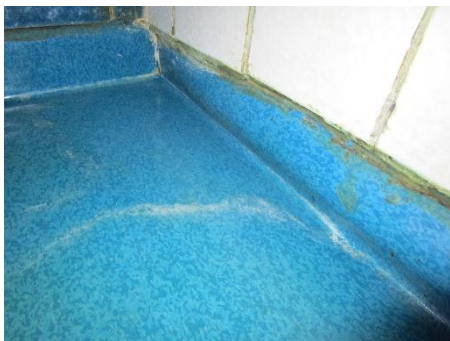
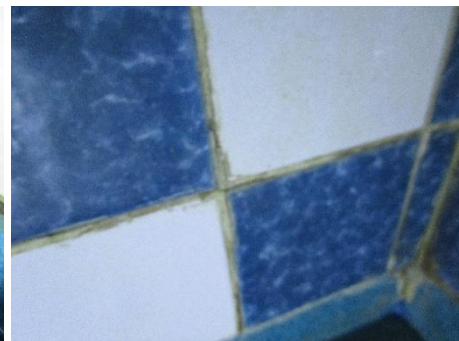
Entré/Förråd	----
Tvättstuga	Ytskikten i utrymmet har nått sin tekniska livslängd. Se riskanalys. 3.3.
Pannrum/Verkstad	----
Gillestuga	----
Wc	----
Dusch/Bastu	Det är bakfall på golvet i duschhörna. Kaklefogar bristfälliga. Ytskikten i utrymmet har nått sin tekniska livslängd. Se riskanalys. 3.3.

Våtutrymmen med väggbeklädnader av våtrumstapet och golvbeklädnad av plastmatta är ett ytskikt som ska förhindra fukten att vandra in i bakomliggande konstruktioner som består av organiskt material. Om det finns brister i ytskikten kan det leda till att fukt och vatten kommer in under bakomliggande konstruktion. Vilket i sin tur kan leda till fukt, mögel och rötskador som följd.

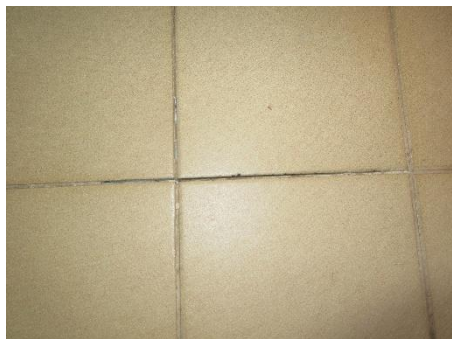
Entré 1

Klinkersfogarna bristfälliga. Det finns ett bomljud i golvet.

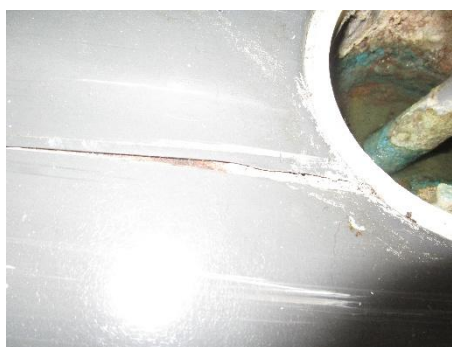
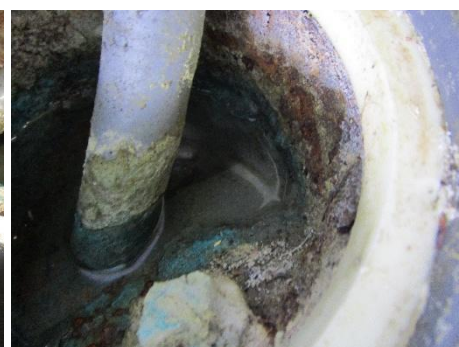
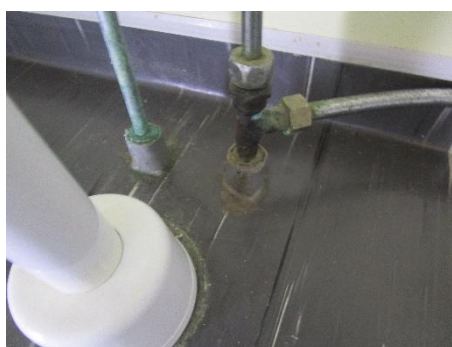
Badrum

Golvbeklädnad bristfällig intill golvbrunnen.

Äldre golvbrunnar i gjutjärn är en risk om rostangreppen blir så pass kraftiga att det går hål på godset eller påverkar anslutningen av tätskiktet mot golvbrunnen.

Det finns rörgenomföringar i golvet som inte är godkänt enligt dagens branschregler.

Ytskikten i utrymmet har nått sin tekniska livslängd. Se riskanalys. 3.3.

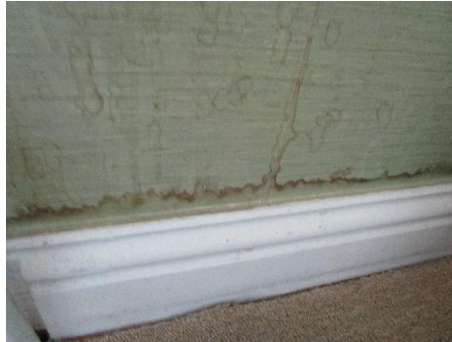
Entré 2

Fuktrosor på yttervägg under fönster.

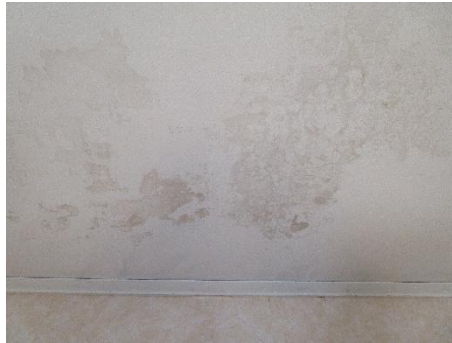
Salong

Missfärgningar på innertaket.

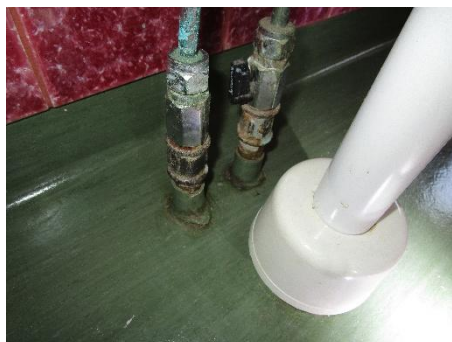
Hall 1	----
Syrum	----
Hall 2	----
Sovrum 1	----
Sovrum 2/klädkammare	----
Sovrum 3	----
Klädkammare	----
Badrum/skrubb	Rör genomföringar i golv är inte godkänt enligt dagens branschregler. Ytskikten i utrymmet har nått sin tekniska livslängd. Se riskanalys 3.4.

Före 1989 fanns det inga krav på att en vägg i ett våtrum skulle vara vattentätt. Eftersom detta är byggt före denna tidpunkt är risken stor att det inte finns något tätskikt bakom väggkaklet. Detta kan leda till vattenskador i vägg och golvkonstruktionerna.

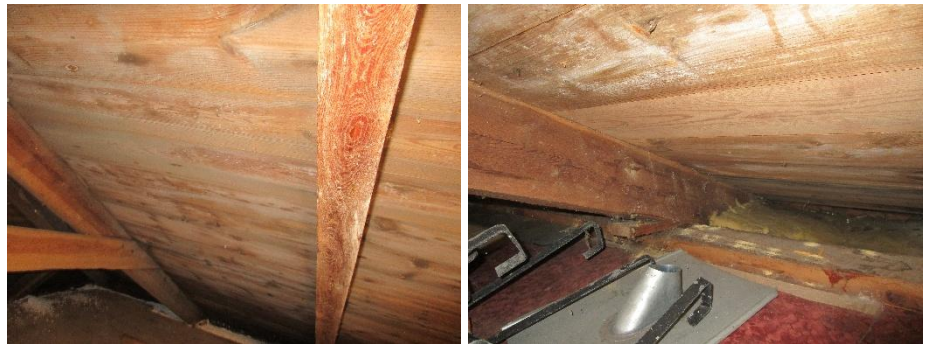
Vind

Då mindre missfärgningar (mögel) förekommer på takpanelen finns risk för att missfärgningarna kan komma att öka. Vinden bör ses över kontinuerligt så att man kan hålla uppsikt över eventuella framtida förändringar.

Det finns spår av träskadeinsekter på takkonstruktionen.
