## Utlåtande över ÖVERLÅTELSEBESIKTNING

Uppdragsnummer: AH 2026-060\_2  
Fastighetsbeteckning: Väskinde Lilla Mickelgårds 1:50  
Adress: Väskinde Lilla Mickelgårds 155, 622 75  
Visby

Omfattning: En okulär besiktning av huvudbyggnaden  
Besiktningsdag: 2026-08-21 klockan 08.30  
Närvarande: Fastighetsägare: Staffan Ahlbom

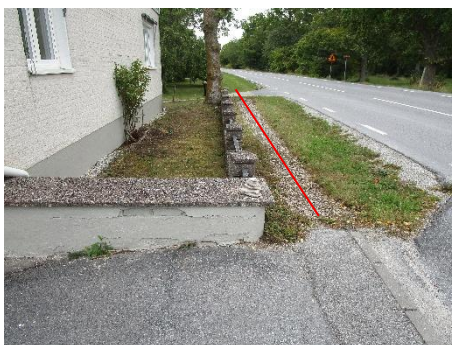
Marken på södra sidan lutar mot huset. Trafikverkets dränering längs vägen (se markering).

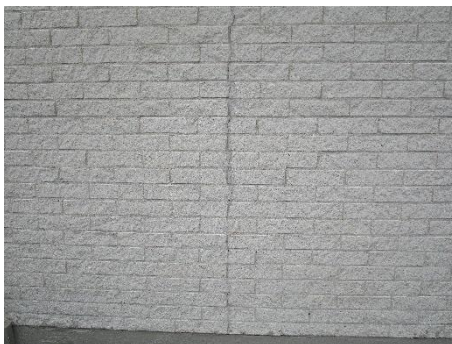
Det förekommer äldre sprickbildningar i fasadbeklädnaden.

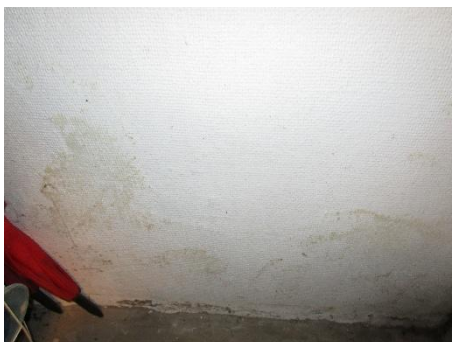
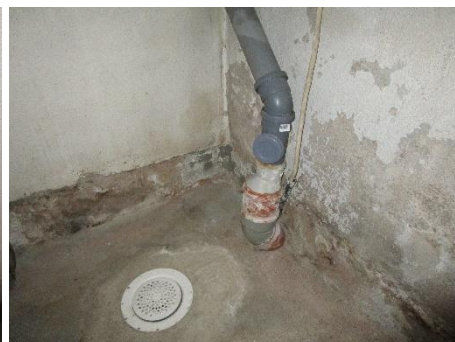
Det förekommer delvis mindre fuktgenomslag på väggarna i källarplanet.

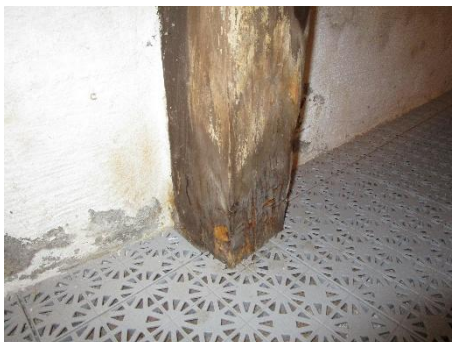
Det förekommer rötskador i den nedre delen av en stolpe.

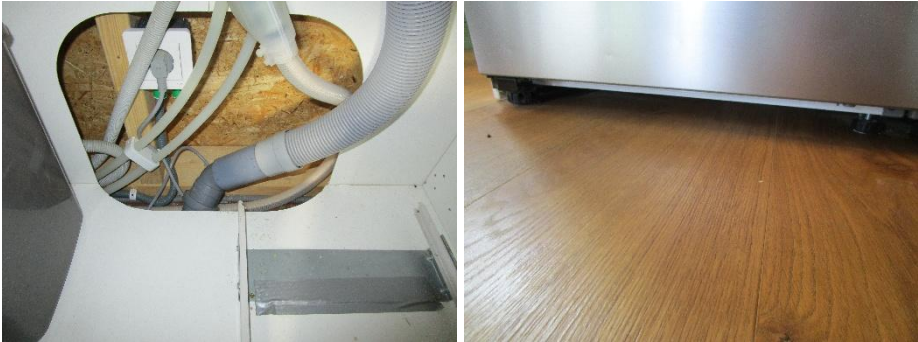
| Kök: | <p>Läckageskydd saknas i botten på diskbänksskåpet samt under kyl och frys.</p> |

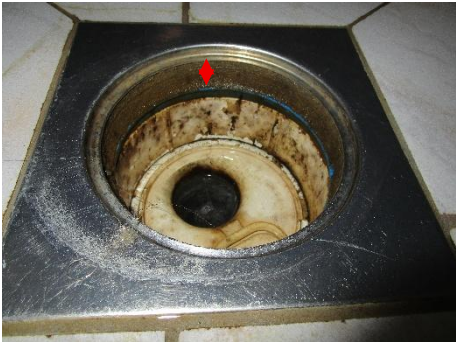
| Badrum: | <p>Golvbrunnen är försedd med en förhöjningsring. Se riskanalys. 3.3. Tätskiktets anslutning mot golvbrunnen har inte kunnat besiktigas, eftersom anslutningen är täckt av fix och fog. Det finns rör genomföringar genom golvet vid element och kommod.</p> |

Förhöjningsring är monterad i golvbrunnen. Om förhöjningsringens packning inte sluter tätt så finns det risk att vatten läcker ut från golvbrunnen och in i golvkonstruktionen, vilket kan leda till fukt, mögel och rötskador i omkringliggande konstruktioner.

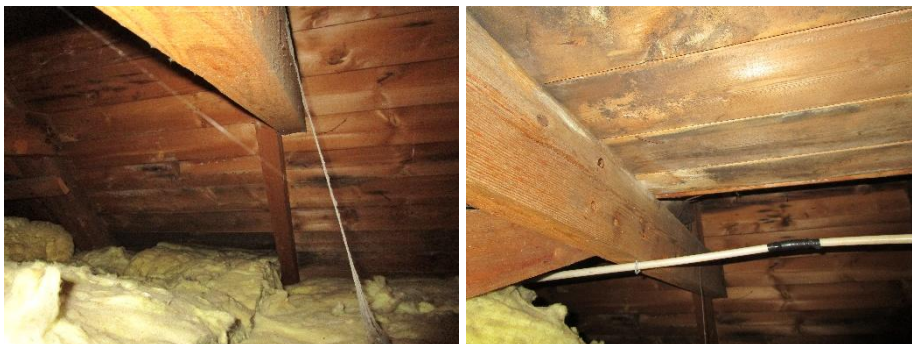
Vindsutrymmet är bara inspekterad från taklucka, då vinden inte är krypbar. Mikrobiell påväxt/missfärgningar förekommer på insidan av råsponten i vindsutrymmet. Utrymmet bör följas upp och hållas under observation för att säkerställa att ingen fortsatt försämring sker.
