# VÅRD- OCH UNDERHÅLLSPLAN

## VISBY, HORNET 1

BOMAN RESTAURERING AB  
2024.06.13

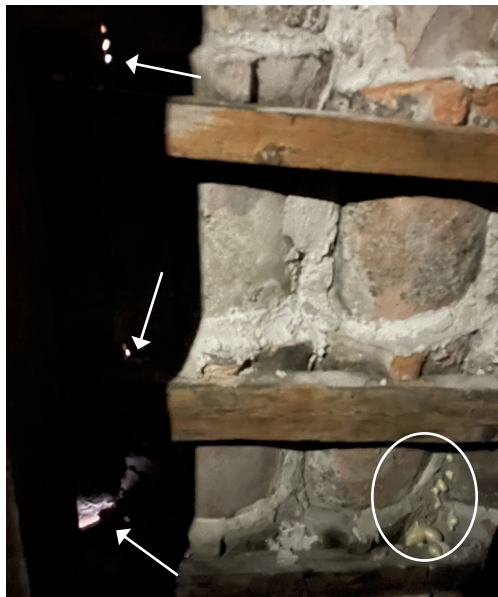
Håligheter och fogskum på det understrukna tegeltaket

- Årlig kontroll och underhåll av det understrukna tegeltaket
- Löpande tillsyn för att åtgärda tegelpannor som lossnat i storm eller motsvarande. Gäller båda takfallen.

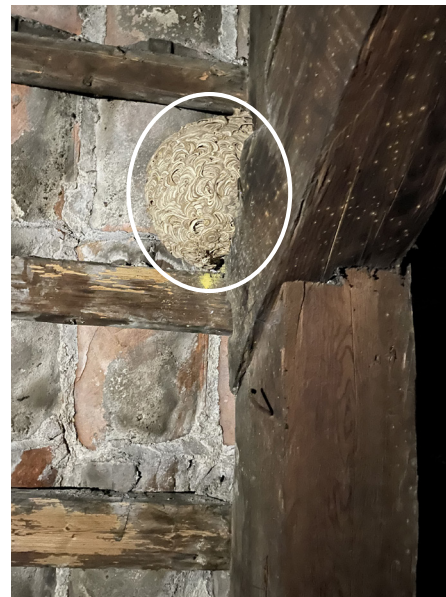
Getingbo intill takstol

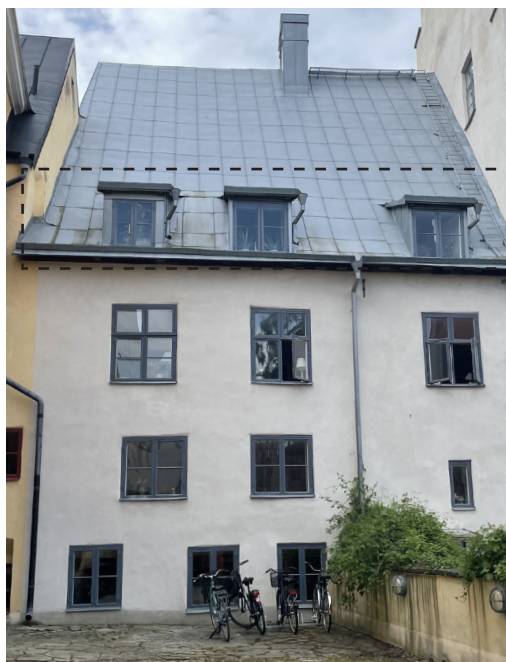
Norra takfallet med algpåväxt

- Löpande årlig tillsyn för att upptäcka läckage
- Takutsprång bör inspekteras i samband med årlig rensning av hängrännor

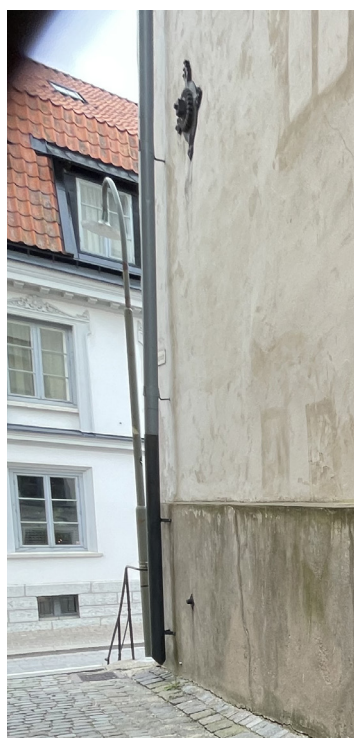
Samtliga delar är i relativt gott skick. Vandalrören har rostangrepp.

Stuprör och vandalrör på norra fasaden

- Årlig kontroll och rensning vid behov
- Löpande tillsyn och justering av stuprör vid bristande funktion

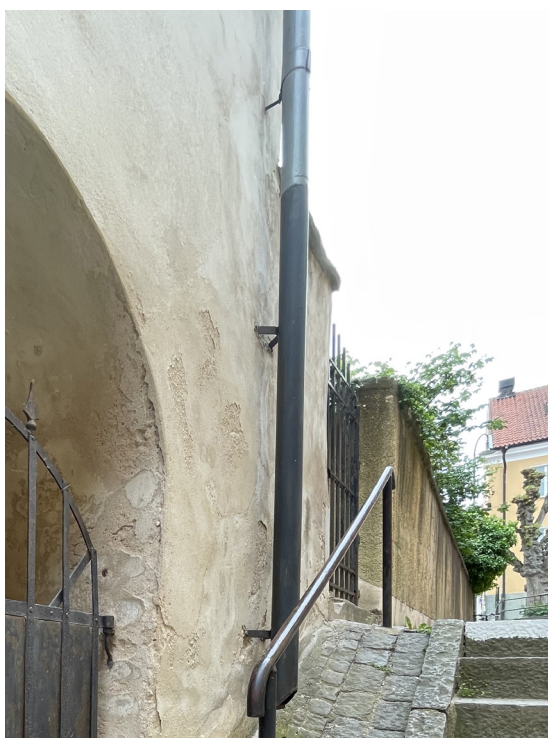
Stuprör och vandalrör på södra fasaden

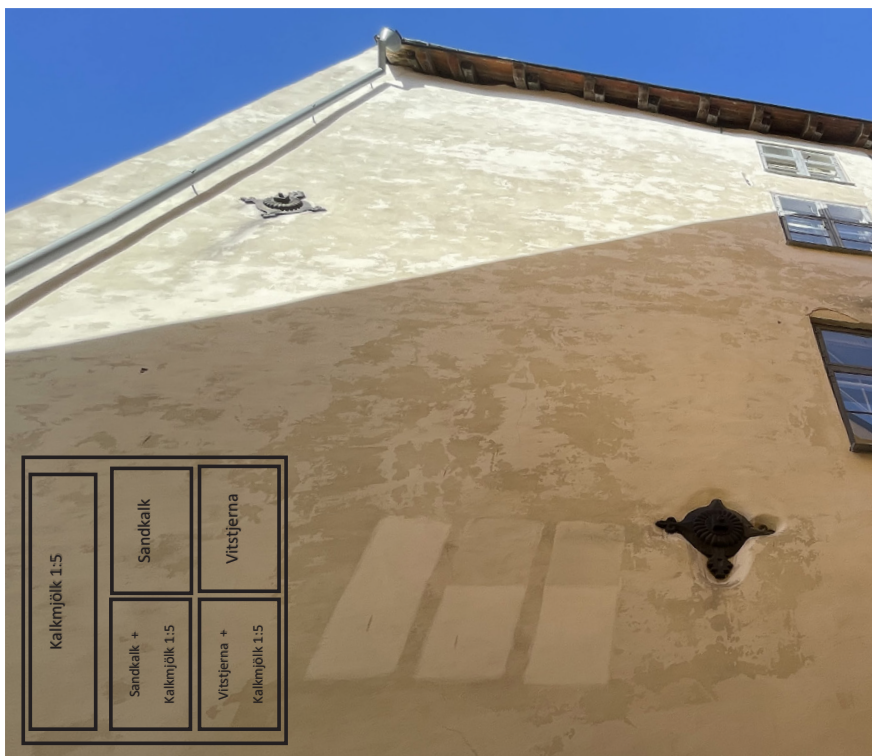
På östra fasaden finns ett parti med ganska omfattande nedfall. Spridda frostsador närmast mark syn på västra och södra fasaden. Det finns också mekaniska skador såsom urslag vid grindar och fönster. Det mest påtagliga är det flagnande kalkavfärgningen. Tidig höst 2018 utfördes provfält med alternativa kalkbehandlingar. Underlaget stålborstades innan målning utfördes. Provfälten har klarat sig mycket bättre än tidigare kalkmålning, men det finns också släpp på mindre delar av provytan åt söder, som är den mest utsatta. Estetiskt sett bör fasaderna såklart underhållas, men åtgärderna är inte akuta.

Fasaderna putsades om 1995 med kalkbruk. 1998 skrevs en artikel om nedfallande puts. 2002 genomfördes putslagning och målning på samtliga fasader. Senaste fasadrestaureringen med putslagning och målning genomfördes 2017. Denna började flagna av redan samma vinter.

Södra fasaden med putsprover från åtgärderna som utfördes 2017

- Löpande tillsyn så att skadebilden inte förvärras gällande putsnedfall och skador
- Påväxt av alger på puts kan med fördel bekämpas löpande för att det inte ska förvärras

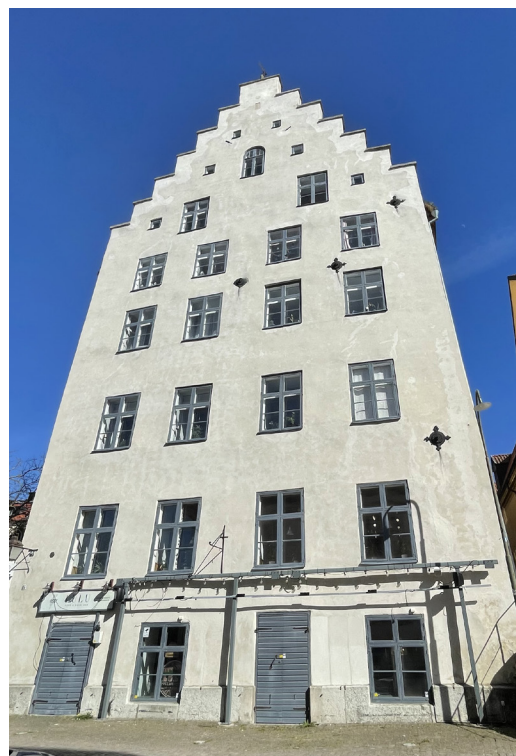
Västra fasaden

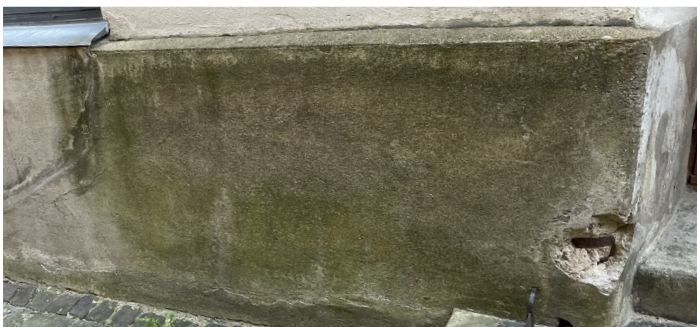
Putsade socklar har vissa skador, framförallt åt söder, men inte heller här är det frågan om akuta insatser. Den södra sockeln har också en del påväxt med sitt fuktutsatta och skuggiga läge. Det finns som mindre sprickor och skador från rostsprängning i bakomliggande järn intill entrédörr på samma fasad.

Sockel på södra fasaden med algpåväxt

- Löpande tillsyn
- Alger kan med fördel bekämpas enligt anvisning för mur (se ovan)

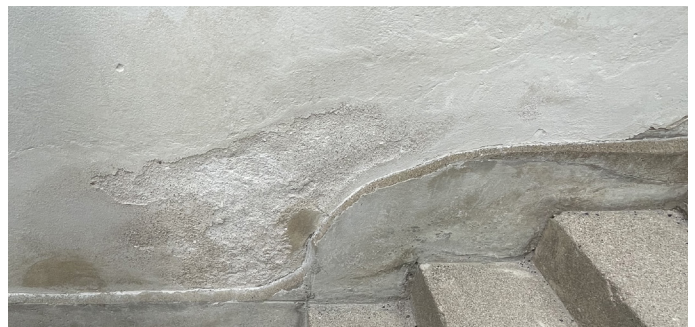
Skador i putsen på södra fasaden

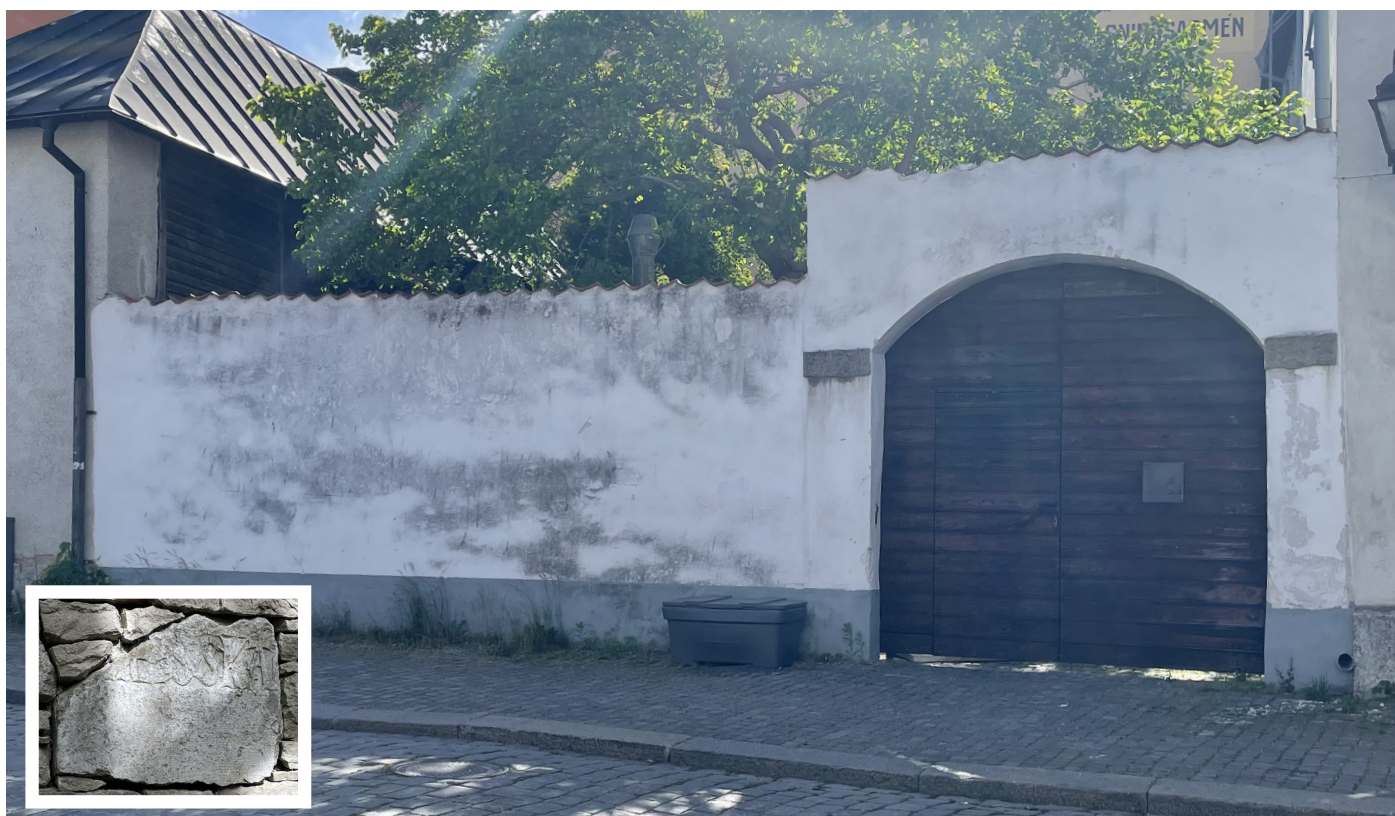
Muren åt Strandgatan. Bild i vänstra hörnet; en äldre kalksten med inskription, denna sten finns på murens sida åt gården

- Alger bör hållas i schack genom behandling med kalkmättad etanol. Det ger effekt utan negativ miljöbelastning eller andra konsekvenser.
- Trädet bör beskäras så att det inte hänger för nära muren för att ytterligare minska risken för påväxt.

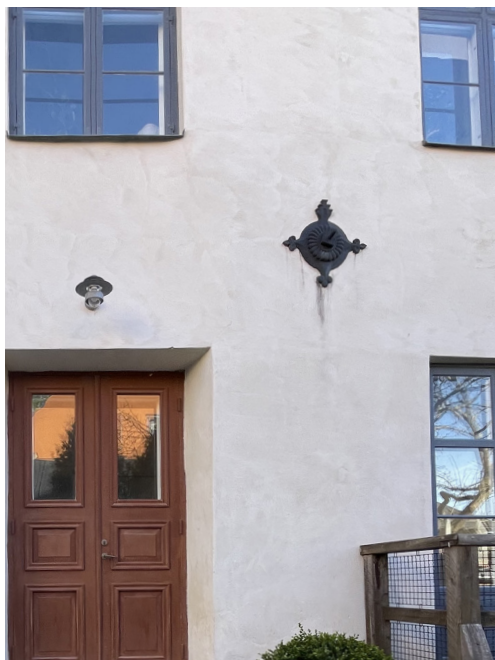
Ankarslut på norra fasaden

Ankarsluten rengörs och rostskyddsmålas i samband med åtgärder på de putsade fasaderna. All synlig kalksten bör besiktigas av konservator och åtgärdas efter behov i samband med putsarbeten på fasaderna.

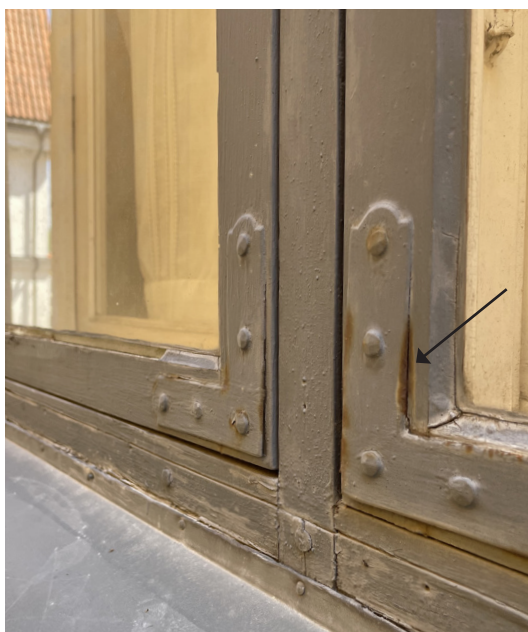
Rostangrepp på beslagen på fönsterbågar

Fönsterbågar och karmar på östra fasaden har renoverats under senaste året. Övriga fönsterbågar och karmar målades om senast 2017. Det förekommer sprickor i färgen, bortfall av kitt samt rost på och intill beslag. Plåtbleck är omålade och flertalet plåtbleck har rostangrepp. För att säkerställa rotskydd på lång sikt bör plåtbleck målas.

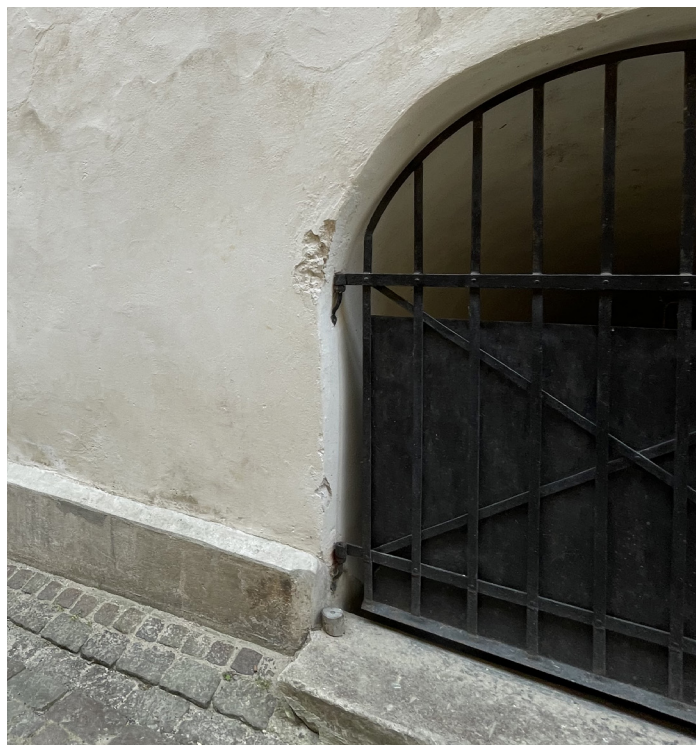
Det förekommer smuts och rost på båda grindarna. Grindar är i behov av rengöring, skrapning och målning.

Smidesgrind på södra fasaden

Rengöring, rostskyddsbehandling och målning

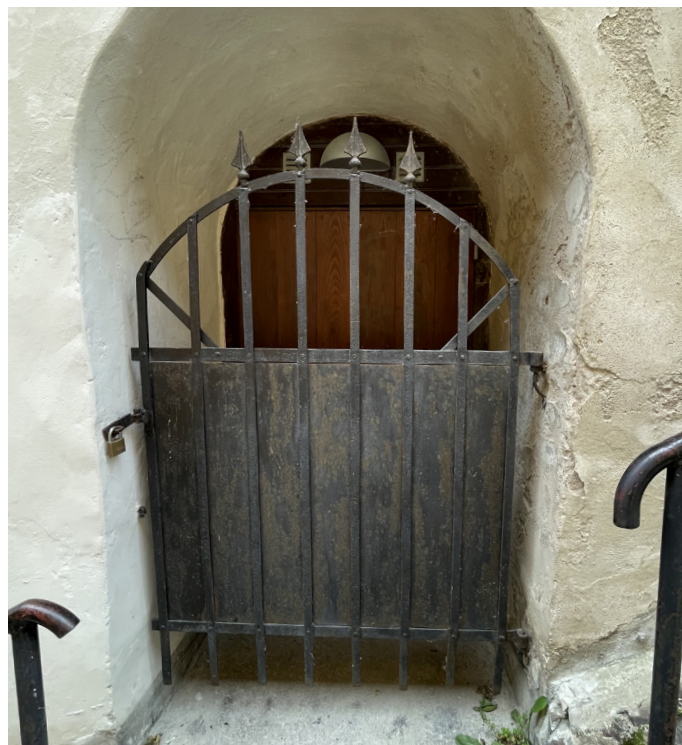
Smidesgrind på södra fasaden

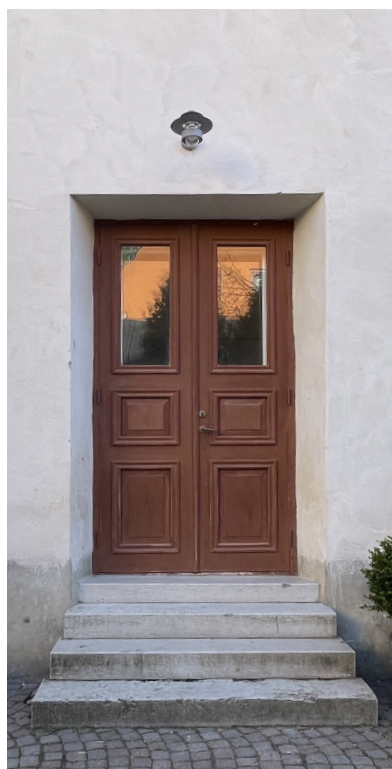
Kalkstenstrappa åt norr är i gott skick. Det förekommer ojämnheter i nedre trappsteg. Trappa på södra fasaden har smuts, påväxt av gröna alger, metallutfällningar samt en spricka längst med båda trappsteg. Källartrappor på södra fasaden har smuts på trappsteg.

Kalkstenstrappa på norra fasaden

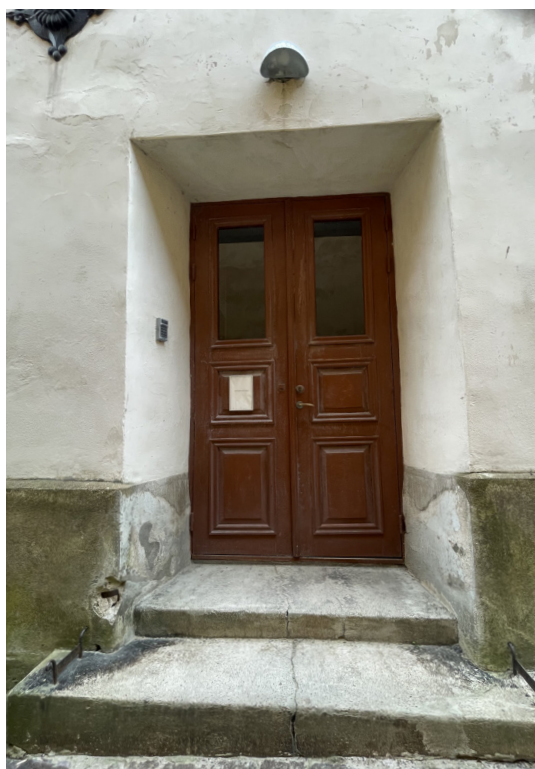
Gjuten trappa på södra fasaden
