Buttle station från 1878  
består av stationshus med  
väntsal och postad, hemlig-  
hus och vedbod, alla byggda  
i snickarglädjestil. Senare  
har magasin, ladugård,  
källare och tvättstuga till-  
kommit. Kvar finns också  
perrongen med lyktstolpe,  
lastkaj och gårdspump.

Buttle sn  
Buttle station  
Nyåret 1986

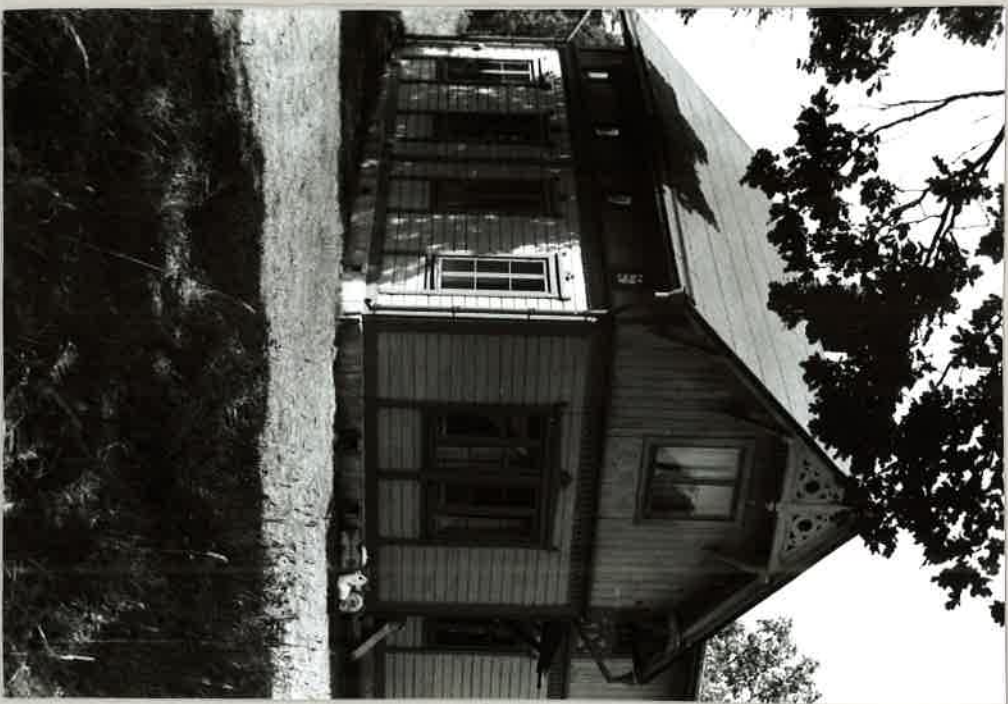
Stationshuset från baksian. De två fönstren längst till vänster tillhör väntsalen, de två hitre plus de två gavelfönstren tillhör expeditionen. Stationen ligger lummigt i Buttle sockens utkant

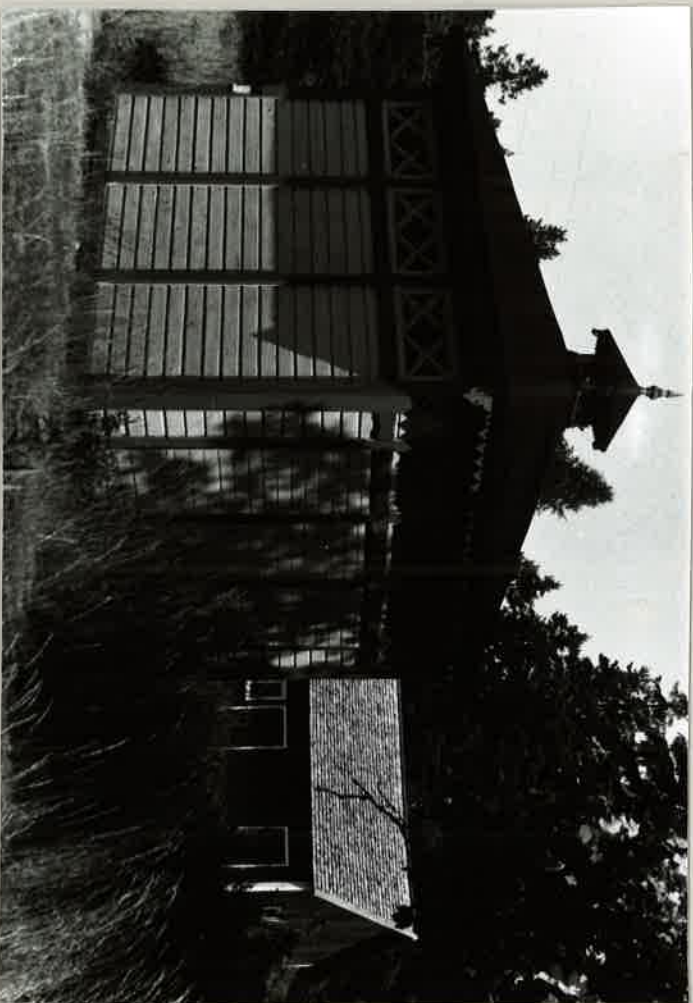
905\_65

Det pampiga dasset som tyvärr är rätt rötskadat. Det mesta av snickarglädjen finns dock kvar, så det går att göra exakta kopior. I bakgrunden ladugården, där bl a spåntaket och delar av väggarna behöver bytas ut.

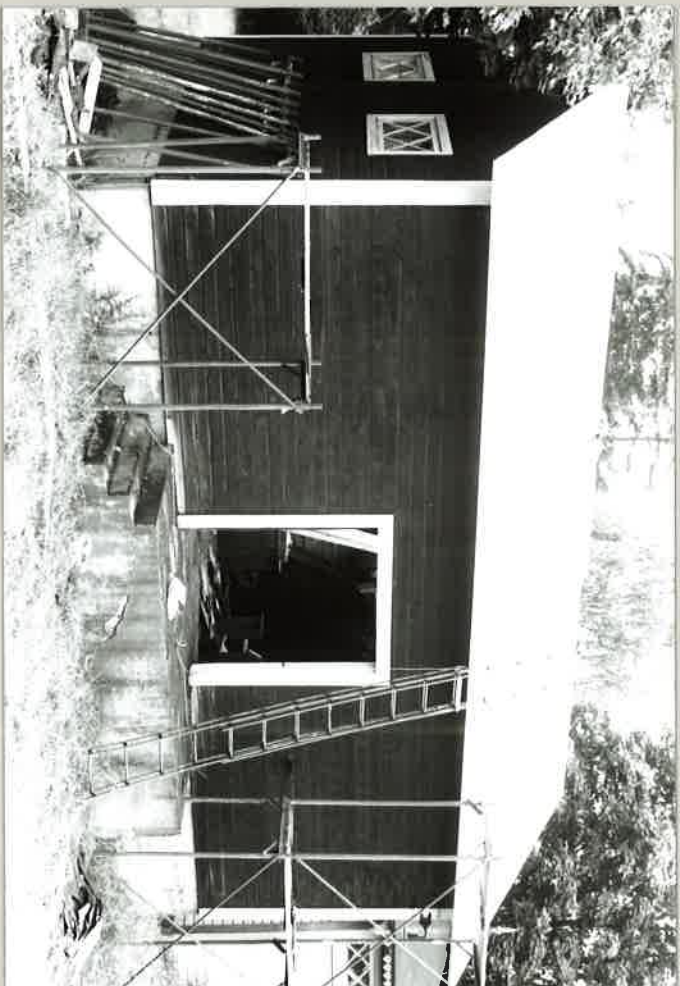
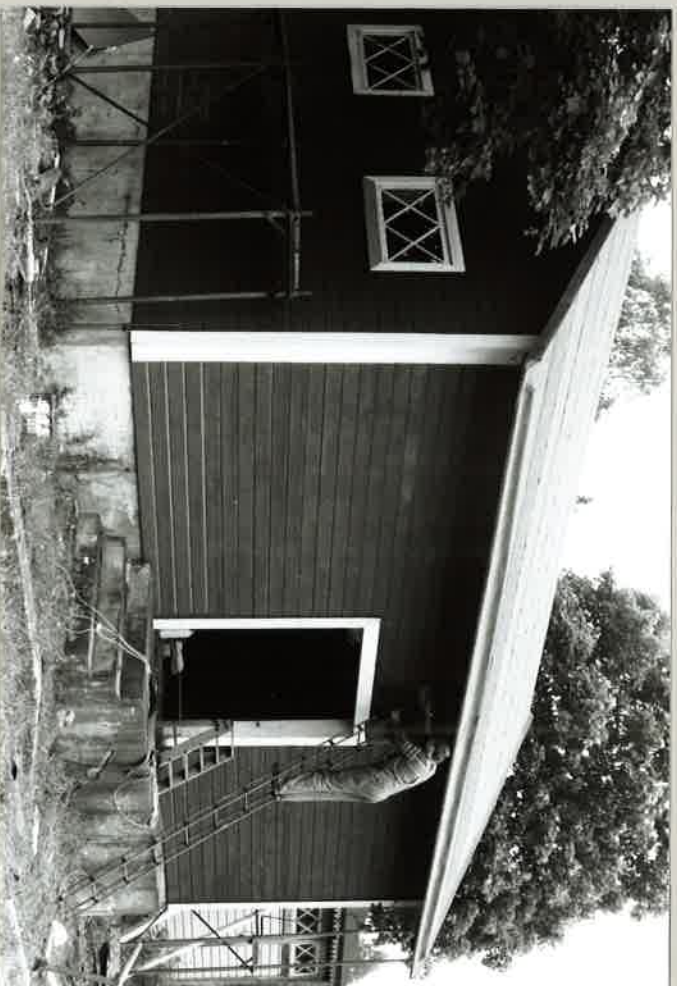
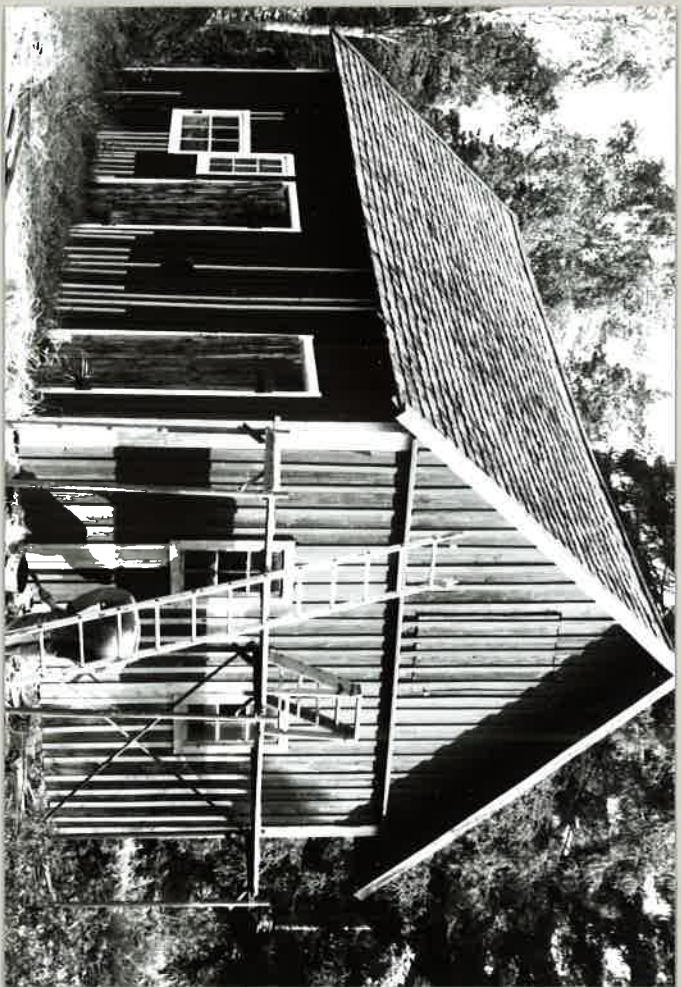
905-67

Omfattande yttre upprust-  
ningsarbeten genomfördes  
hösten 1985. Magasinet var  
mest härjat av tidens tand.  
Papptaket var upprötat och  
några takstolar skadade.  
På övre bilden håller Göran  
Pettersson upp en spärrtass  
vid baksidans lastbrygga.  
Tv skymtar vedboden.

På mellanbilden syns fram-  
sidan. Taket har just fått  
ny bårding. Väggarnas panel  
skall lagas och på nedre  
bilden ser man att de 4  
nedersta bräderna tv om por-  
ten har bytts ut. Taket har  
fått ny papplädnad, men är  
ännu inte tjärat.  
Roland Lindblom målar väggar-  
na röda, hörnfoder och fön-  
ster vita och portarna blir  
tjärade.

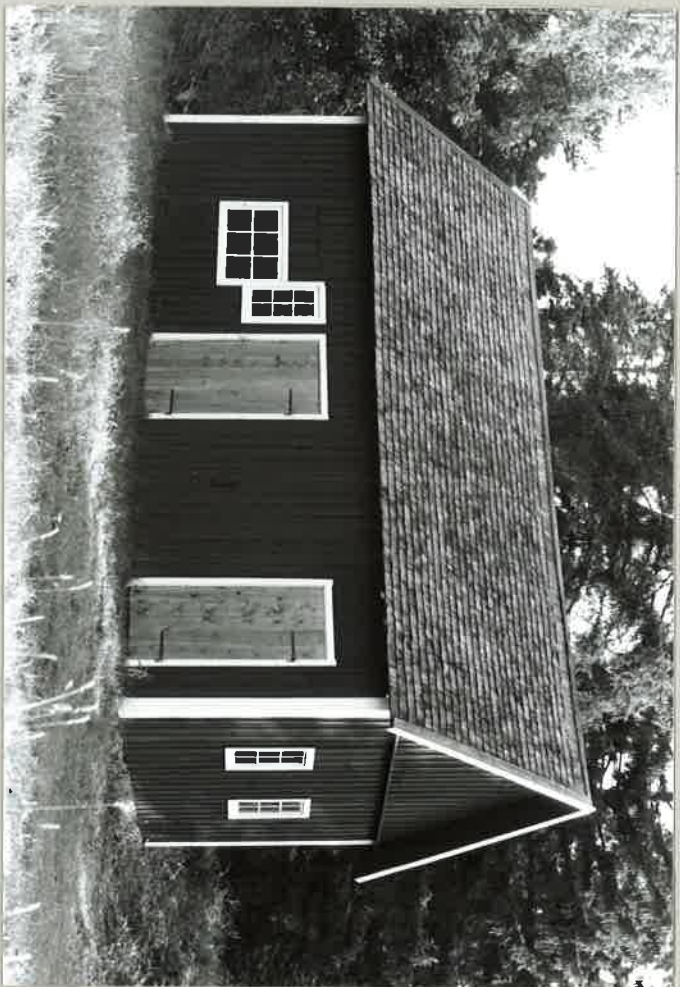
905\_69

Den lilla ladugården har plats för ko, ett par grisar och några höns. Denna kreatursuppsättning ansågs nog som minsta möjliga för att man skulle kunna klara sig för 100 år sedan.

Ladugården var i gott skick, endast ribb och dörrar behövde bytas ut. Spåntaket klarar sig ännu 5-10 år.

Byggnaden är faluröd med vita foder och tjärade dörrar. Det liggande fönstret på framsidan är nyare.

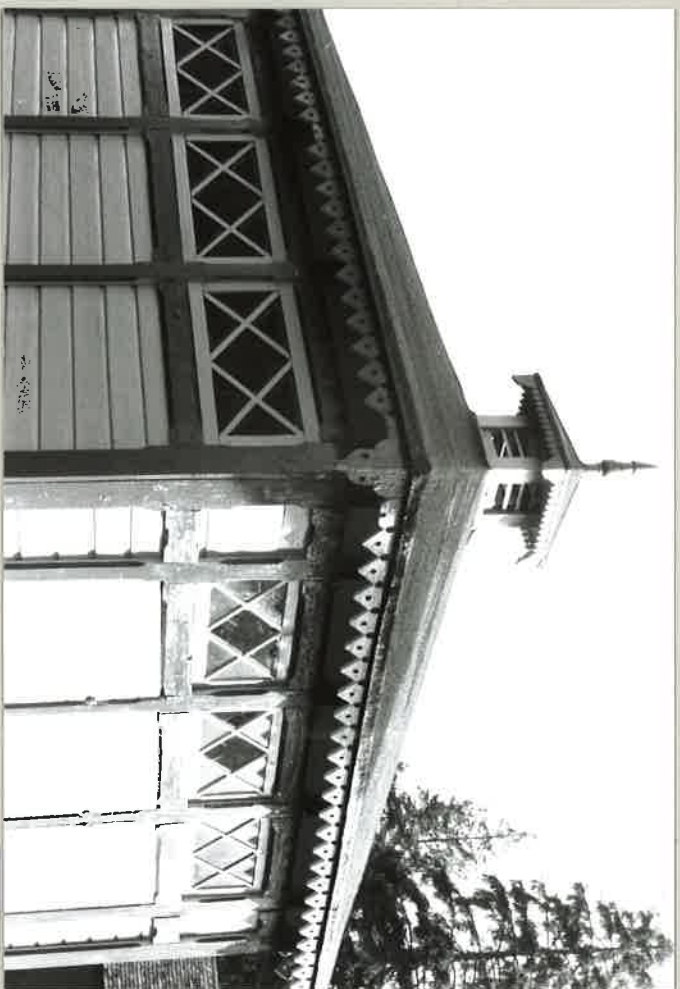
905\_72

Hemlighuset är uppdelat i flera avdelningar, dels för resande, stins-familjen och stationspersonalen, dels också olika för kvinnfolk och karlar. De båda motstående dörrsidorna har fönster med glas, de andra har blindfönster. Ventilholken har gjorts ny, se nedre bilden tv. Gunnar Björklund spikar på ny bräddpanel. Th ger Göran Pettersson magasinet ny bräddklädnad på sydgaveln.

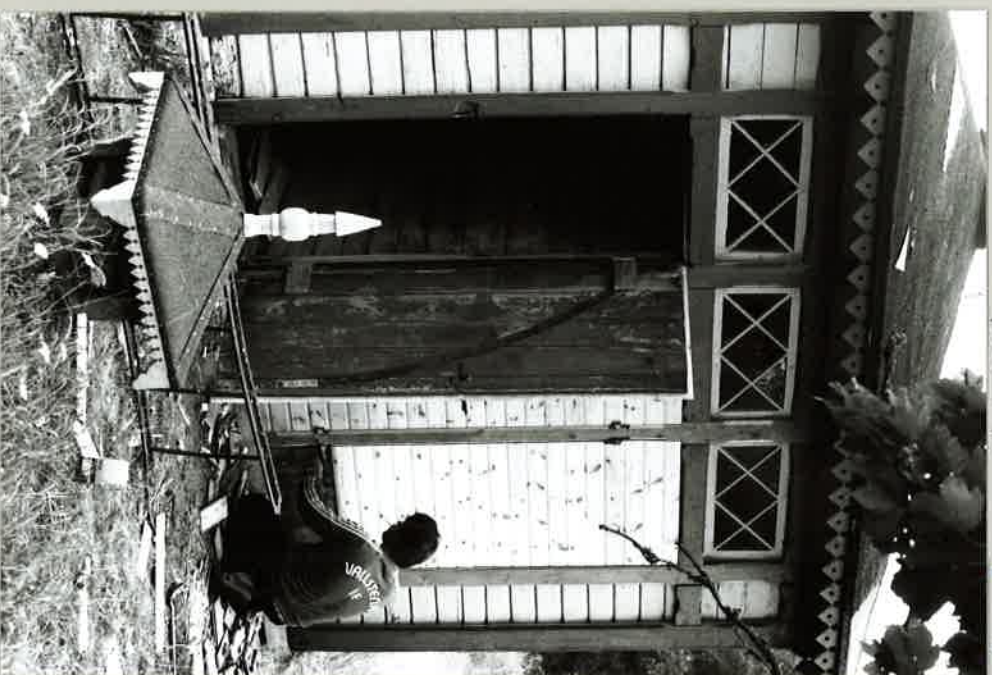
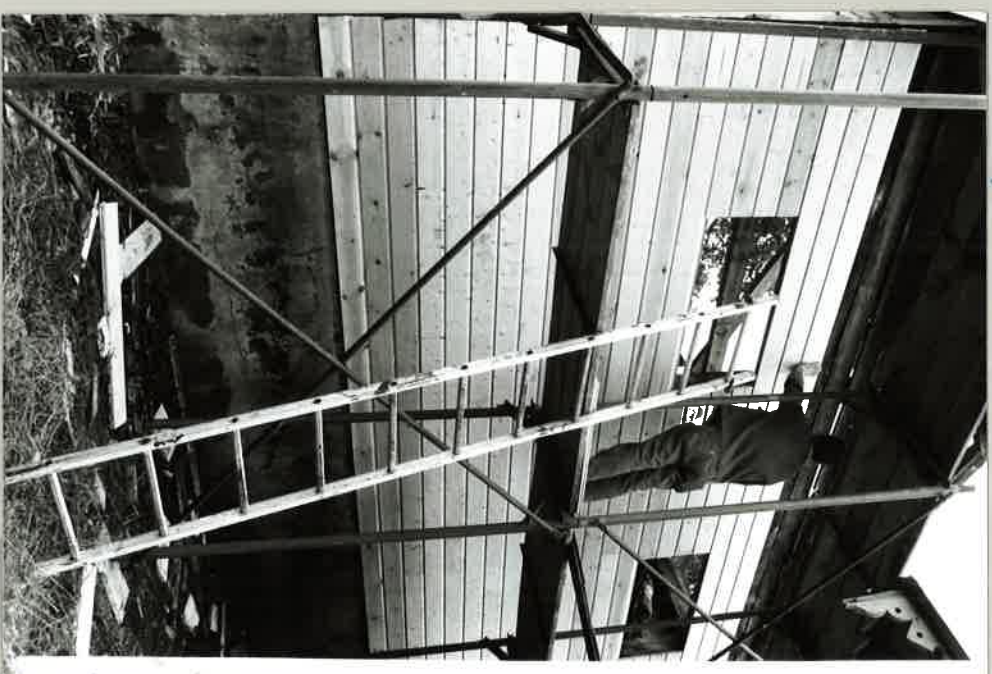
905\_74

Magasinet efter restaureringen. De båda långsidorna är identiska med varsin skjutbar port med lastbrygga utanför. På framsidan (överst) gick spåret alldeles intill bryggan.

Även gavlarna är lika med 2 krysspröjsade fönster.

Byggnaden intill är vedboden.

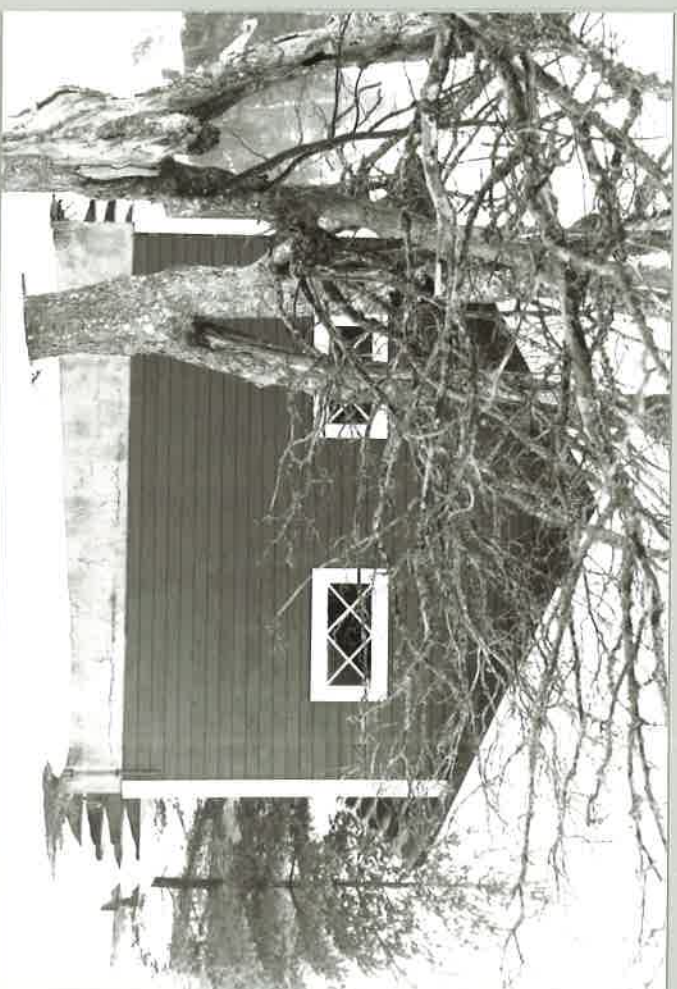
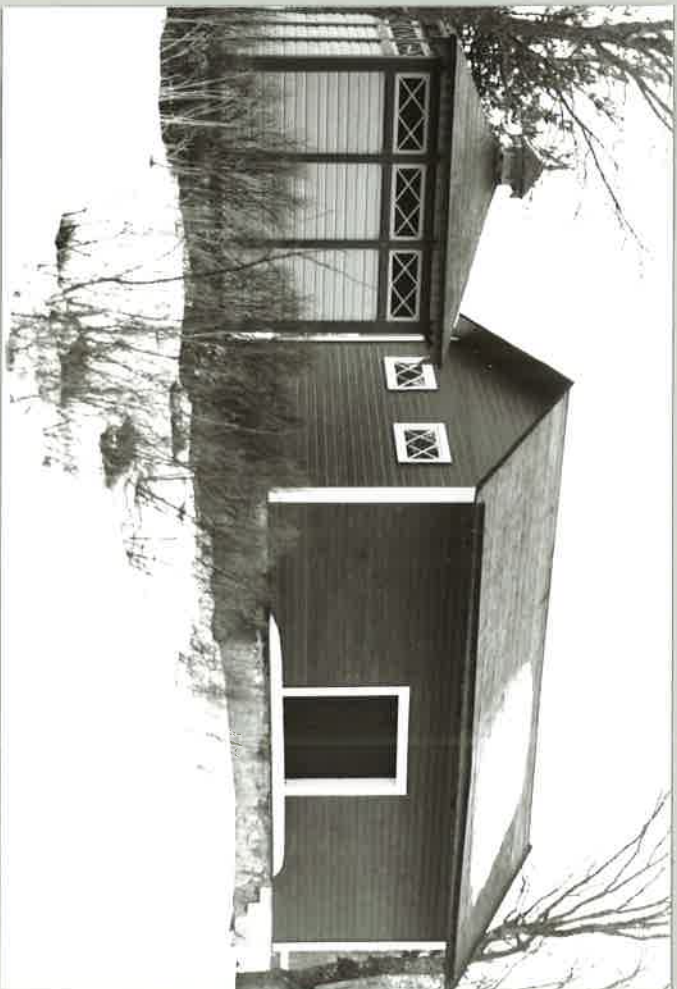
905\_77

Vedboden och magasinet från gårdssidan. Vedboden har blindfönster medan magasinet har "riktigt".

Vedboden är utformad som en flygel till stationshuset, men hamnade på baksidan när magasinet byggdes. Hemlig-huset och vedboden är identiskt lika.

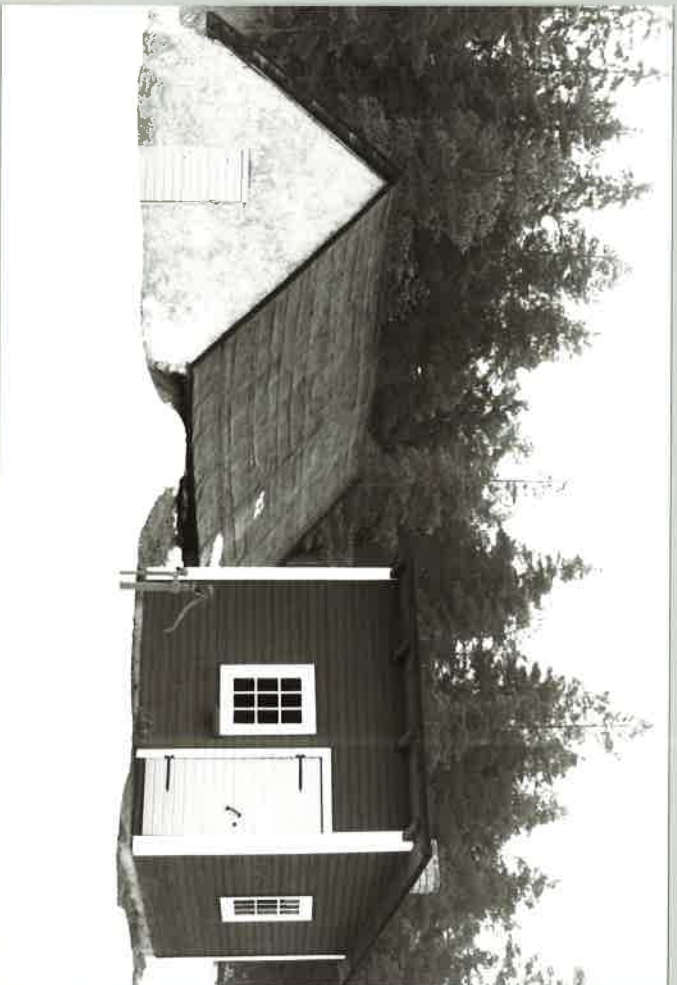
905\_79

Källaren är välvd men har inga murar på långsidornas utsidor, utan endast en jordvall. Baksidan är av trä med en ventill.

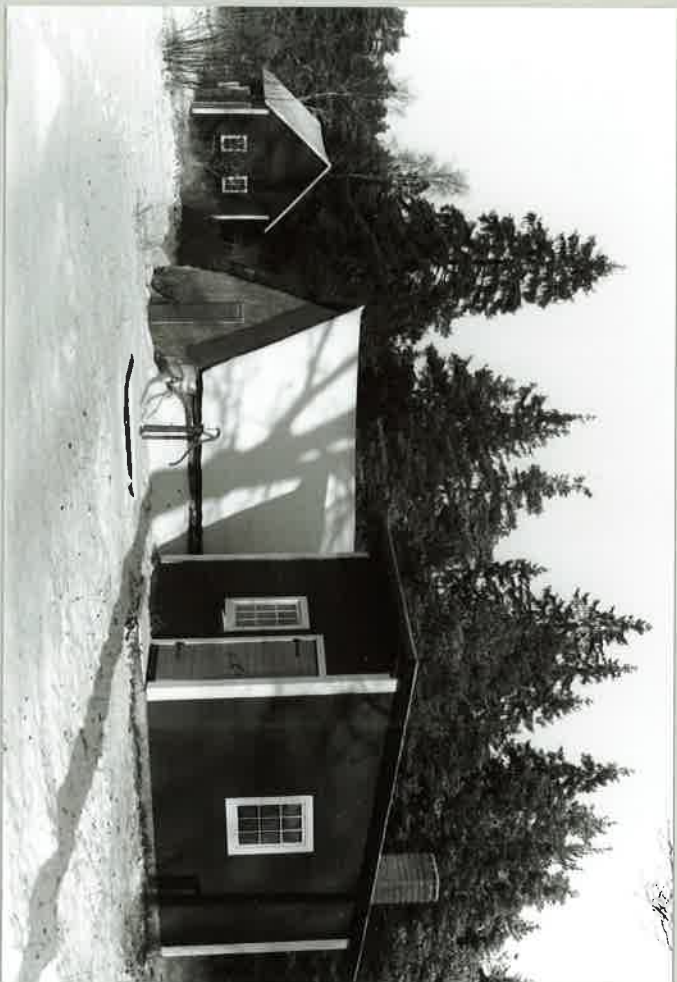
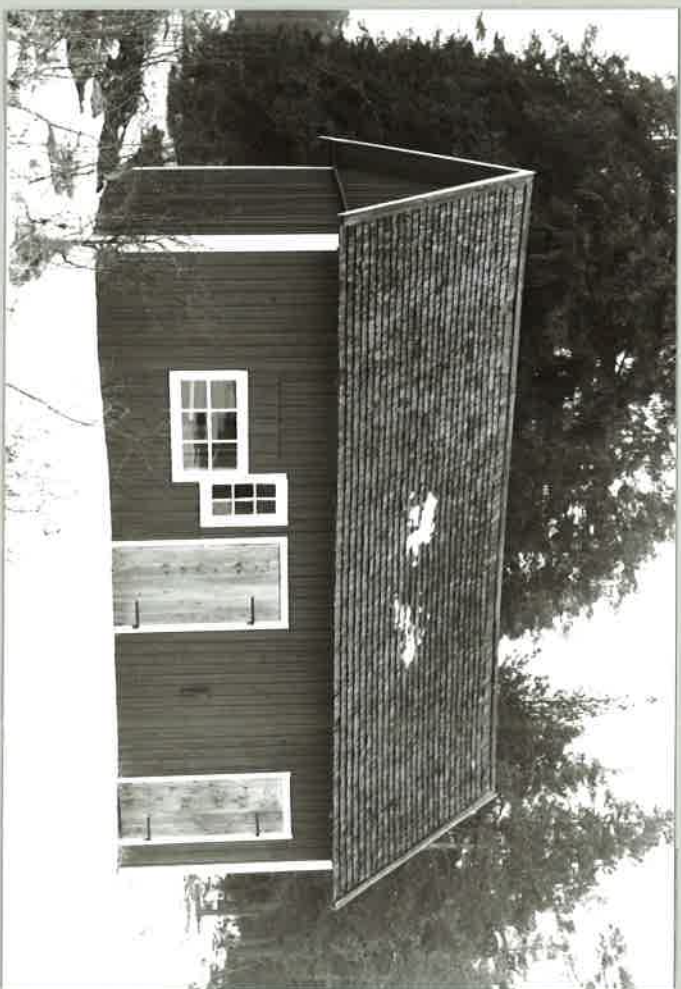
Tvättstugan är stationsmiljöns yngsta byggnad, troligen från sekelskiftet. Pumpen står utanför.

Tvättstugan, källaren och  
ladugården i lätt vinter-  
dräkt.

På nedre bilden kan man se  
ladugårdens foderlucka på  
sydgaveln. På baksidan  
skymtar gödselluckan vid  
fönstret. Ett foder har  
alltid saknats.

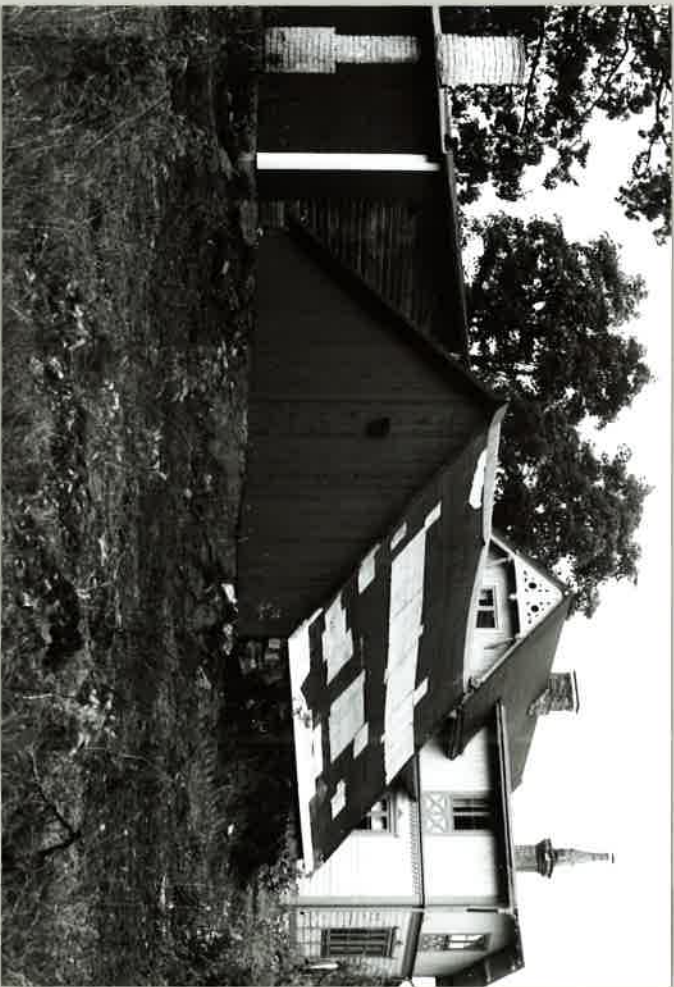
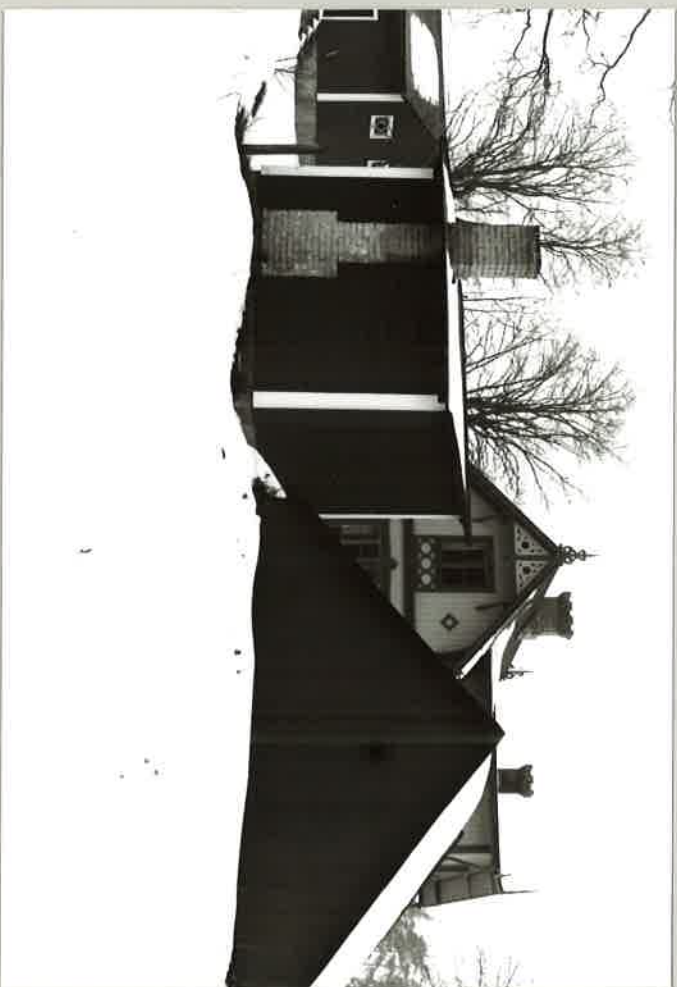
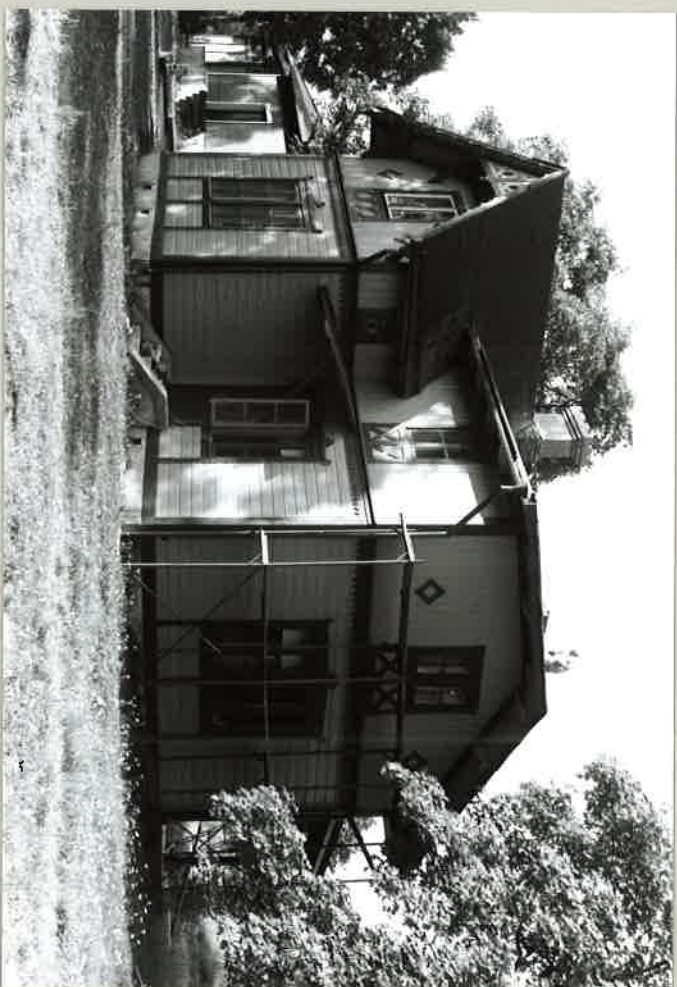
905\_84

Källaren och tvättstugan från baksidan. Det stora buskaget, vars rötter växt in i källaren, har tagits bort. Bakvägen har fått ny brädklädnad. Papptaket hade som synes lagats av en förtröstansfull amatör och lämnade ur tåthetssynpunkt en hel del övrigt att önska.

I bakgrunden ser man en bit av stationshuset före reparationen.

På mellanbilden är byggnaderna hela och fina. Nederst syns stationshuset från öster. Tv och bakom trappan låg expeditionen, th var kök, vindsvåningen var sovutrymme.

Lägg märke till den fint huggna sockeln och trappan!

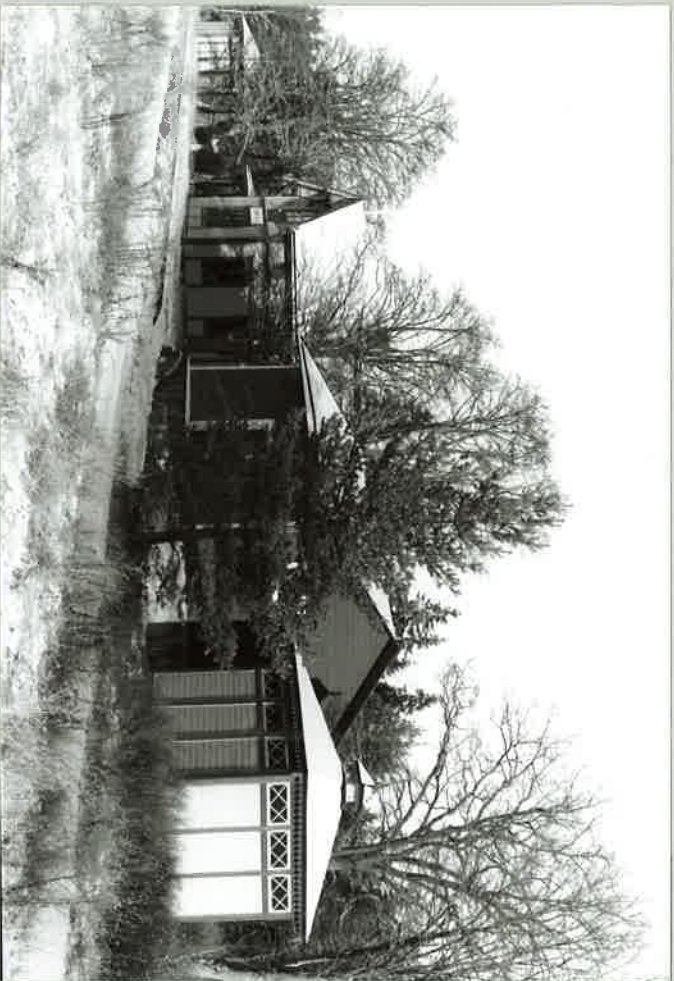
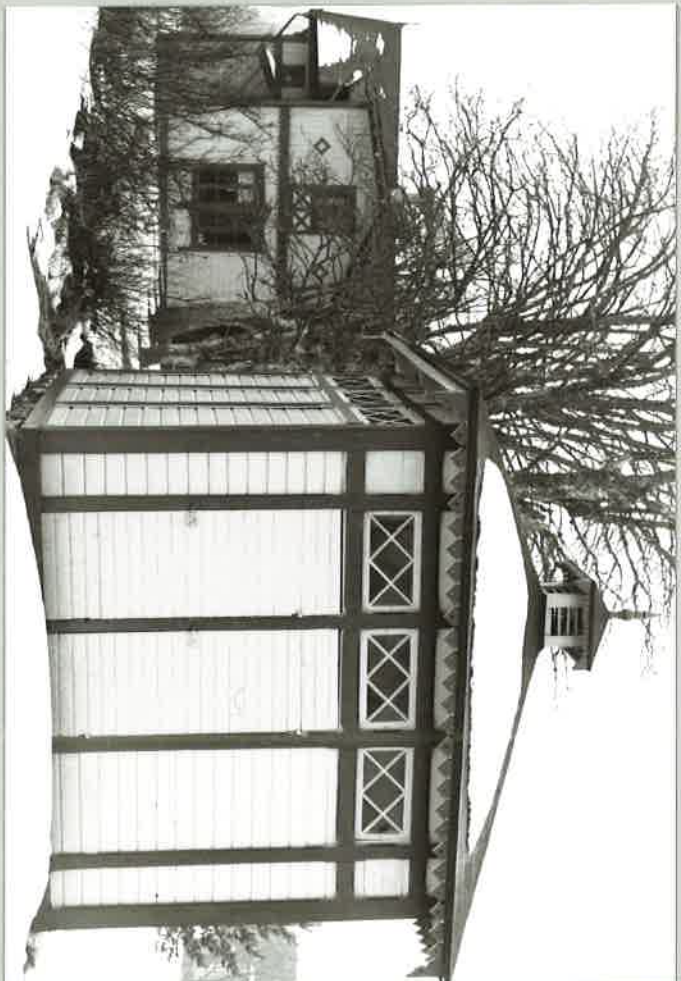
905\_87

Hela stationen..sedd från väster. Fr v ser man dasset, stationshuset, magasinet och vedboden. Perrongen skymtar. Invid denna låg huvudspåret, tv var 2 stickspår.

Den skymmande tallen är nu borttagen och hela stationsparken är röjd och iordninggjord.

Bilderna i mitten och ned-  
erst visar dasset från olika håll. färgerna är gul-  
ockra och jägargrönt. In-  
gångarna i söder och norr  
har "riktiga" fönster, i  
övrigt blindfönster.

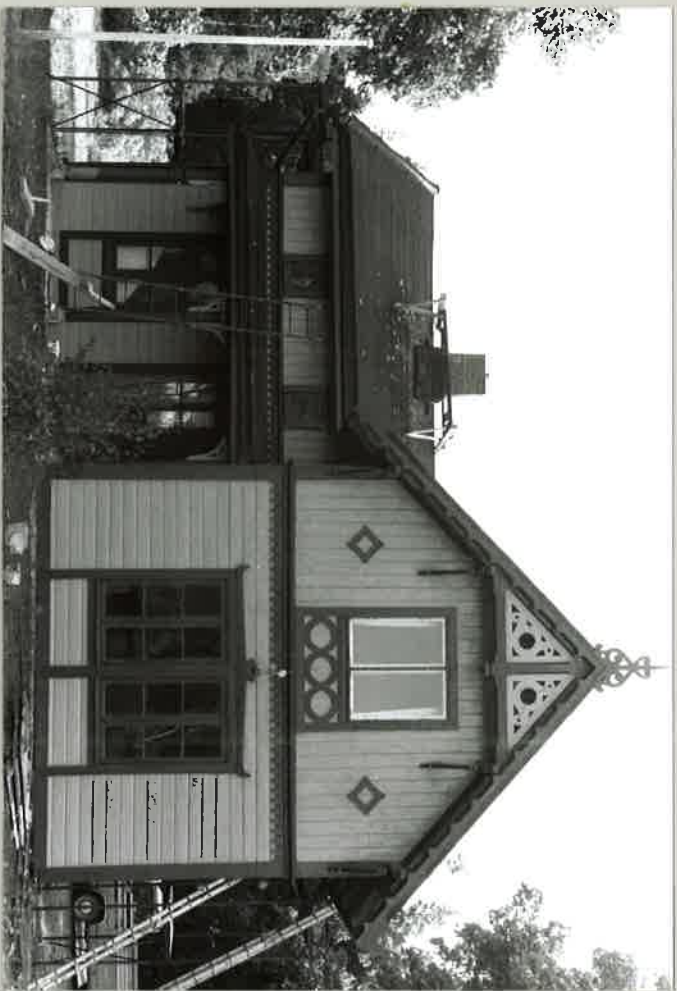
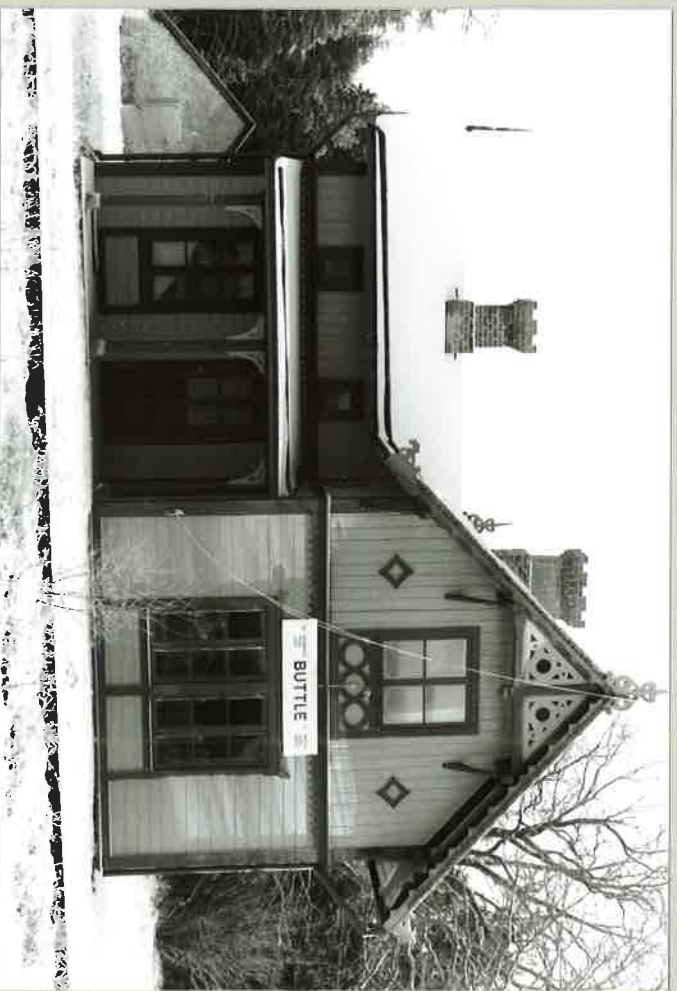
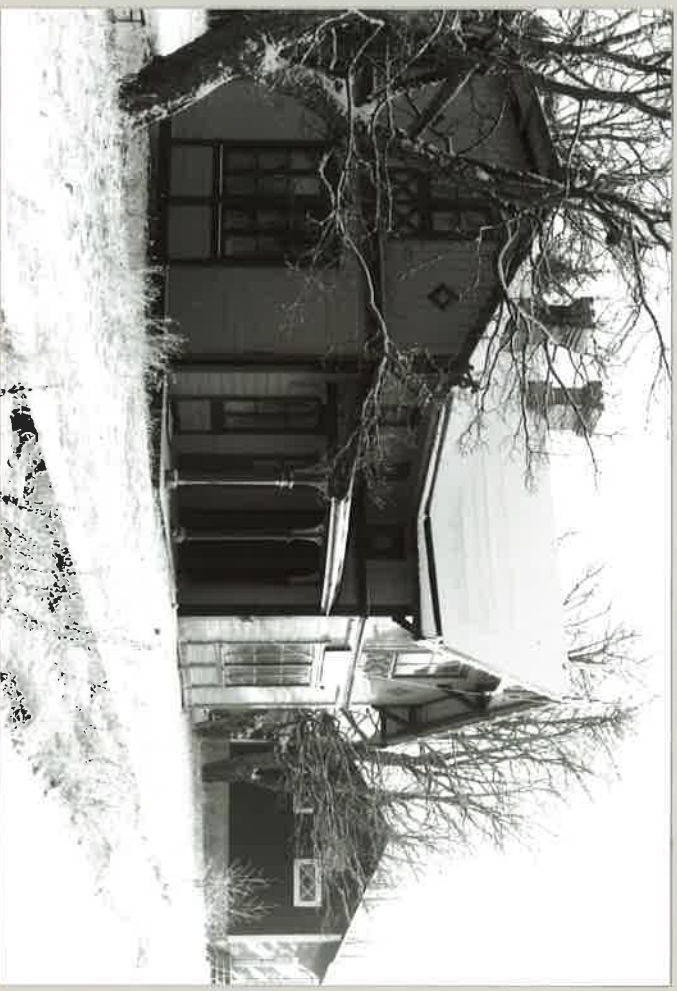
905\_90

Stationshuset under restaurering. Vaggarnas bräddpaneler har lagats, liksom all snickar glädje. Felande delar har gjorts nya efter originalritningen. Vaggarna är ockragula, det mörka är jägargrönt och dörrarna engelskt röda.

Papptaket har lagats och tjärats och flaggstången återbördats. Skorstenarna har fått ursprungligt utseende och stationsskylten har renoverats och satts upp.

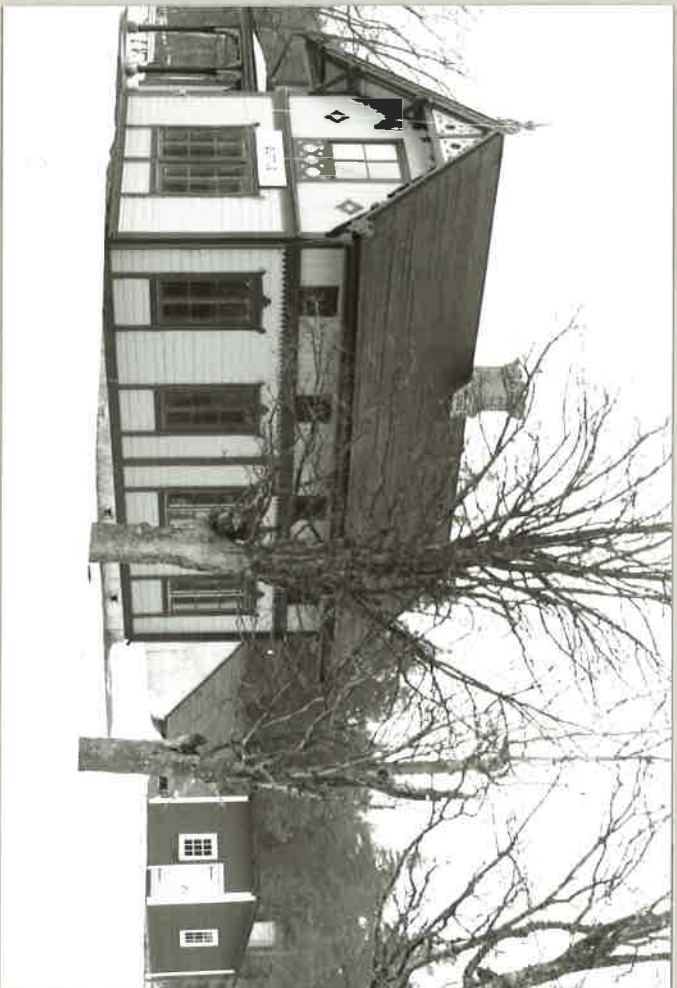
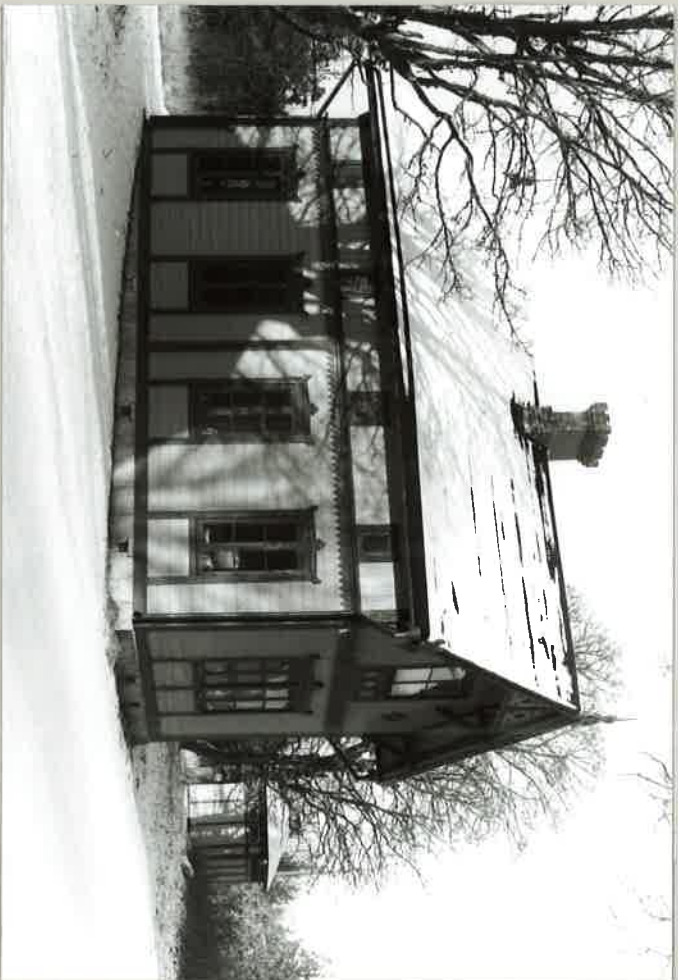
905\_93

Överst och mitten: Stationshuset sett från väster och söder. De två fönstren tv på långsidan tillhör väntsalen, de th expeditionen, se ritning från 1878. Stationshuset med vedbod och dass är byggt i en för Gotland främmande byggnadsstil. Men under de tre följande decennierna anammades stilen och anpassades till gotländska förhållanden. Sannolikt spelade stationerna mellan Visby och Hemse en betydelsefull roll som inspirationskälla. Stildrag härifrån kan man finna här och var, tom på "moderniserade" stenhus.

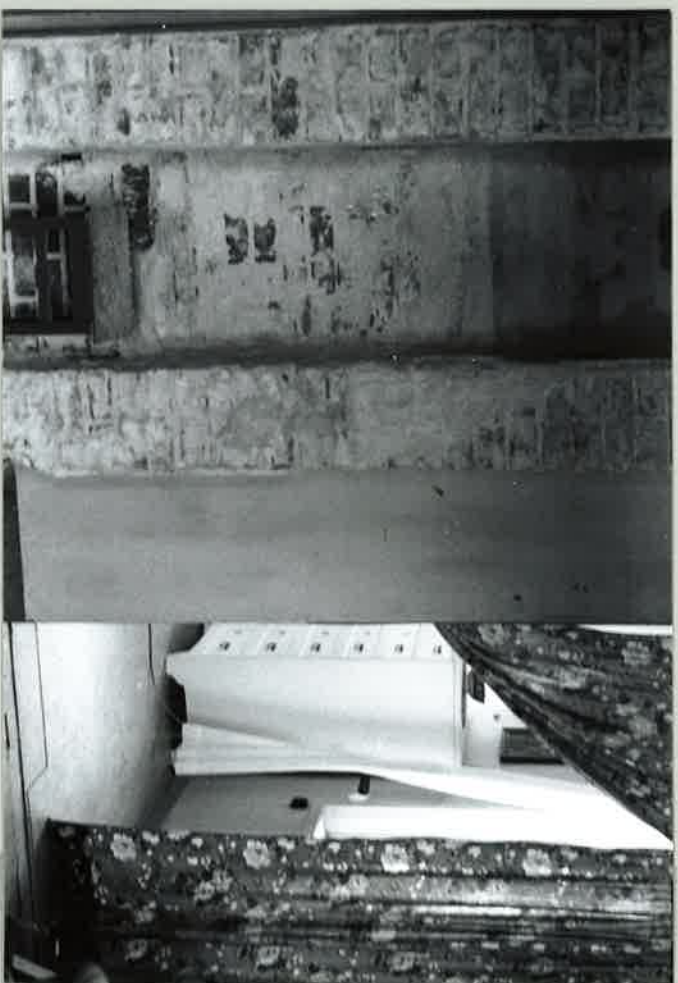
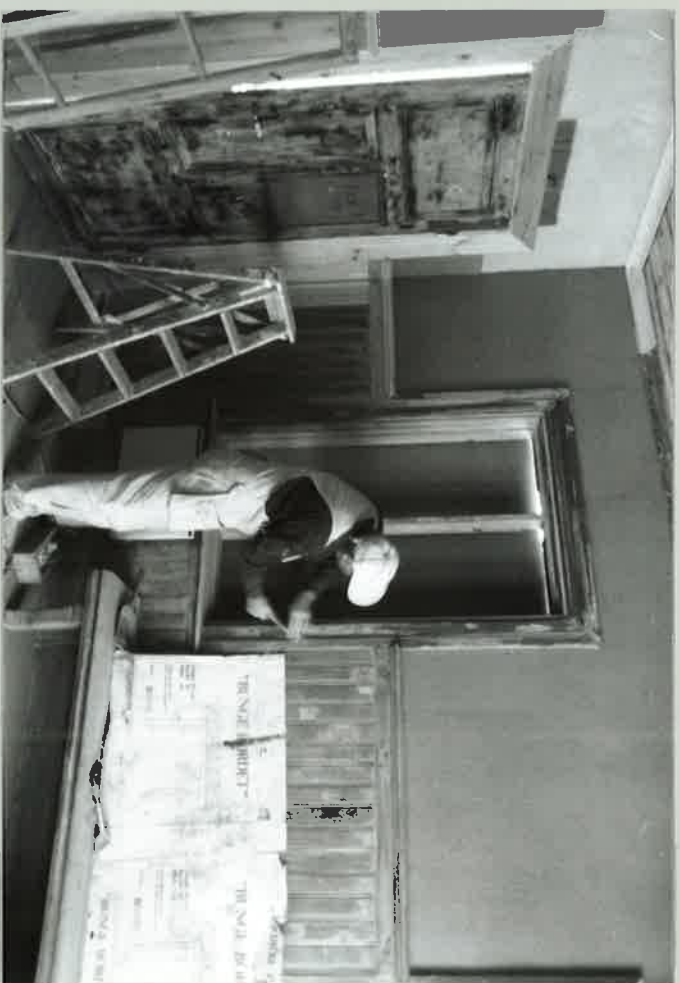
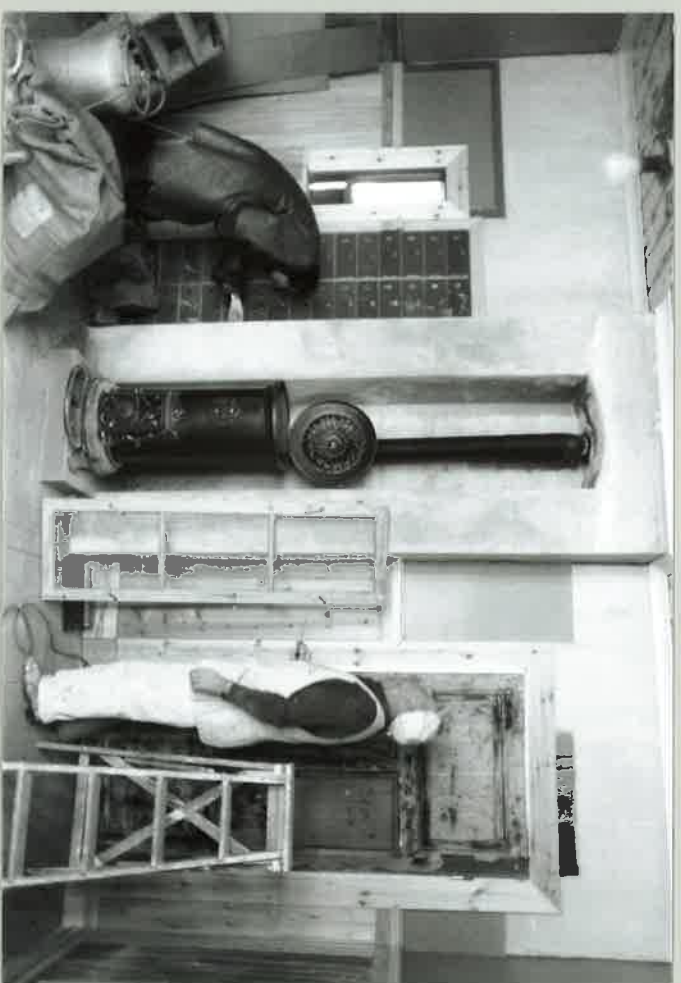
905\_96

Väntsalen var välbevarad så när som på att kaminen hade ersatts av en opassande öppen spis och att väggen mot fd expeditionen delvis var borttagen. Den öppna spisen revs bort och en kamin av passande typ kom i dess ställe, nederta bilden. Dörren som suttit om kaminen fanns kvar på magasinet. Den kunde sättas tillbaka och väggen byggas upp. Målarmästare Henning Lindström var den ende som ännu behärskade träimitationstekniken. Här skrapar han bort lös färg. Det var ett mycket omständigt arbete inom alla profiler. Länsantikvarie Marita Jonsson undersöker skorstensmuren.

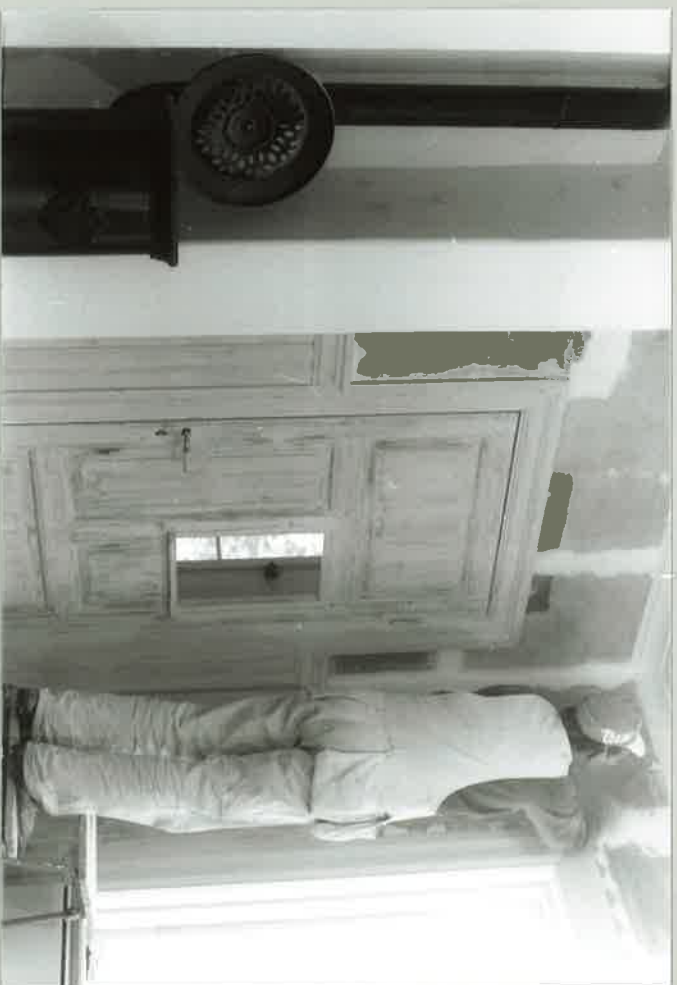
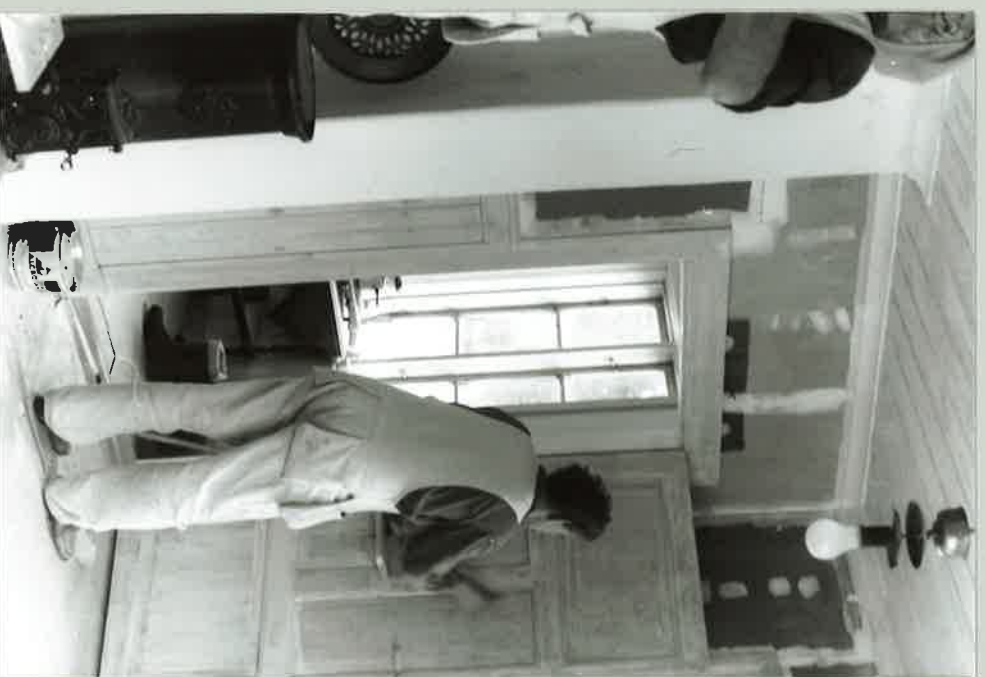
Målaren Valter Söderström slipar och målarmästare Henning Lindström  
spacklar. Skrapning, rengöring, spackling och slipning har gjorts  
mycket noggrant.

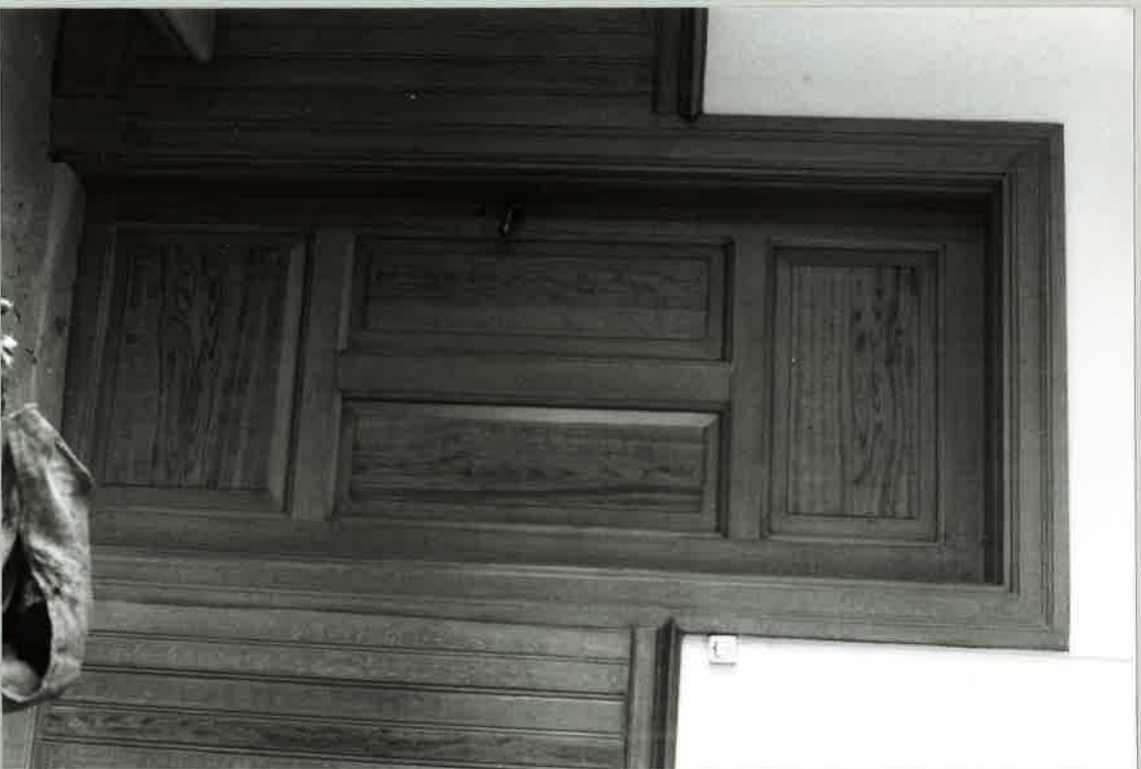
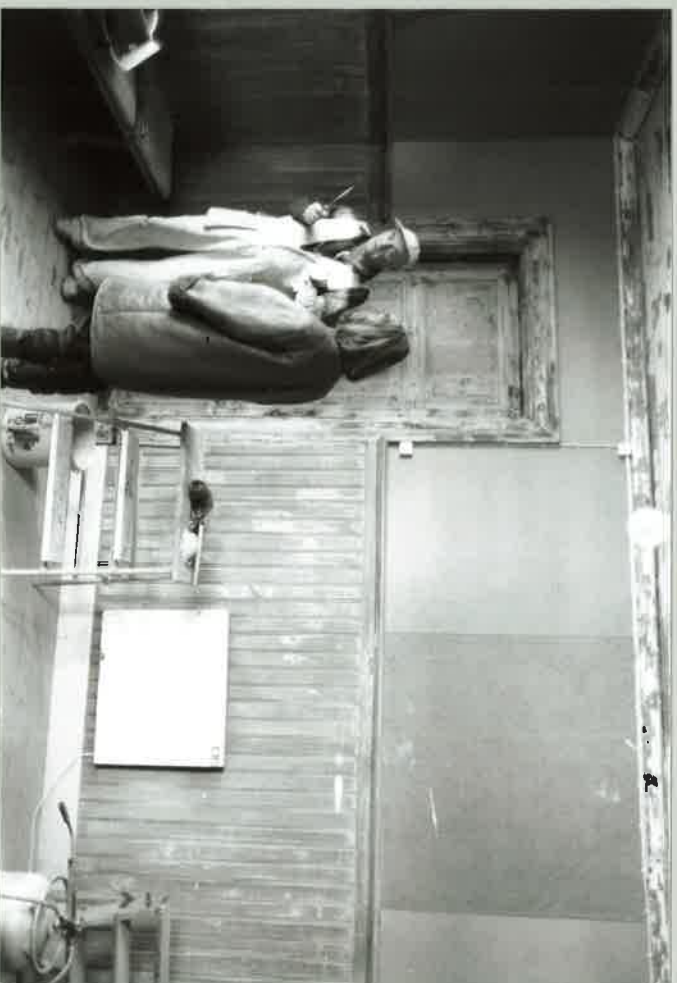
I januari 1986 färdigställdes väntsaler  
Väggarnas höga paneler, dörrarna,  
fönstren och bänkarna målades i ek-  
imitation. Övre delarna av väggarna  
målades gula och taket ljust grått.  
Hela målningsarbetet tog flera veckor  
och kostade drygt 31.000 kr. Så har  
det också en av öns mest högklassiga  
målningar.
