## Kompaniet 2

Adress: Lybska gränd 4

## Bostadshus

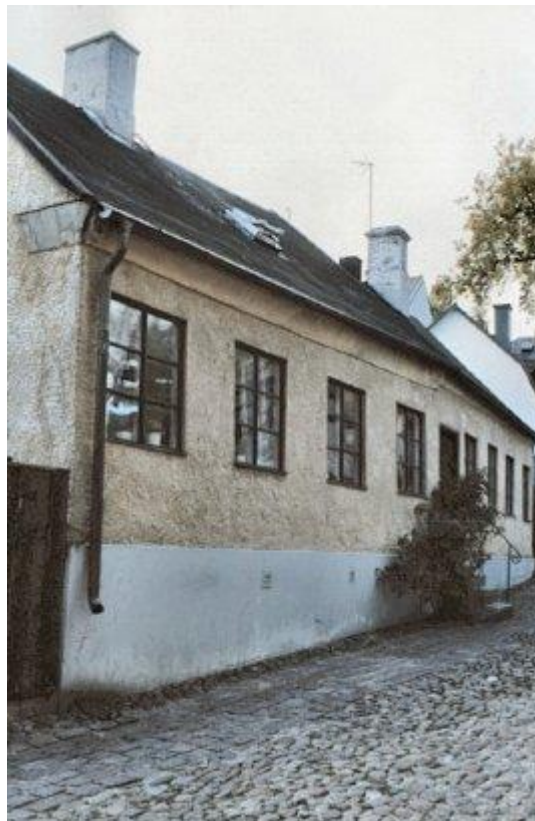
Bostadshuset har en reveterad skiftesverksstomme i en våning med inredd vind under papptäckt sadeltak.

Byggnaden består av två sammanbyggda skiftesverkshus, det västra något bredare än det östra. Sannolikt är dessa hus de samma som nämns i 1785 års husklassifikation. Den nuvarande långsträckta byggnaden har ut mot gatan en symmetriskt placerad dörr och kalkstens trappa flankerad av fyra fönster. Byggnaden har spritputsade fasader och en omvikt takgesims, slät mot norr och svagt profilerad mot söder. Mot södra gårdssidan är taket uppbrutet av en äldre putsad takkupa. Mot väster finns en mindre farstutillbyggnad av stående svartmålad panel med trätrappa. Uppgifter om när byggnaderna byggdes samman och fick sitt nuvarande exteriöra uttryck saknas, men troligen skedde detta omkring mitten av 1800-talet. Byggnaden är genom sin stomme och exteriör kulturhistoriskt värdefull och har även ett miljöskapande värde i gatubilden.
