visby 2010-05-28

Gotlands Museum dnr 2010-0237

KULTURHISTORISK BESKRIVNING

Fole Vatlings 1:5

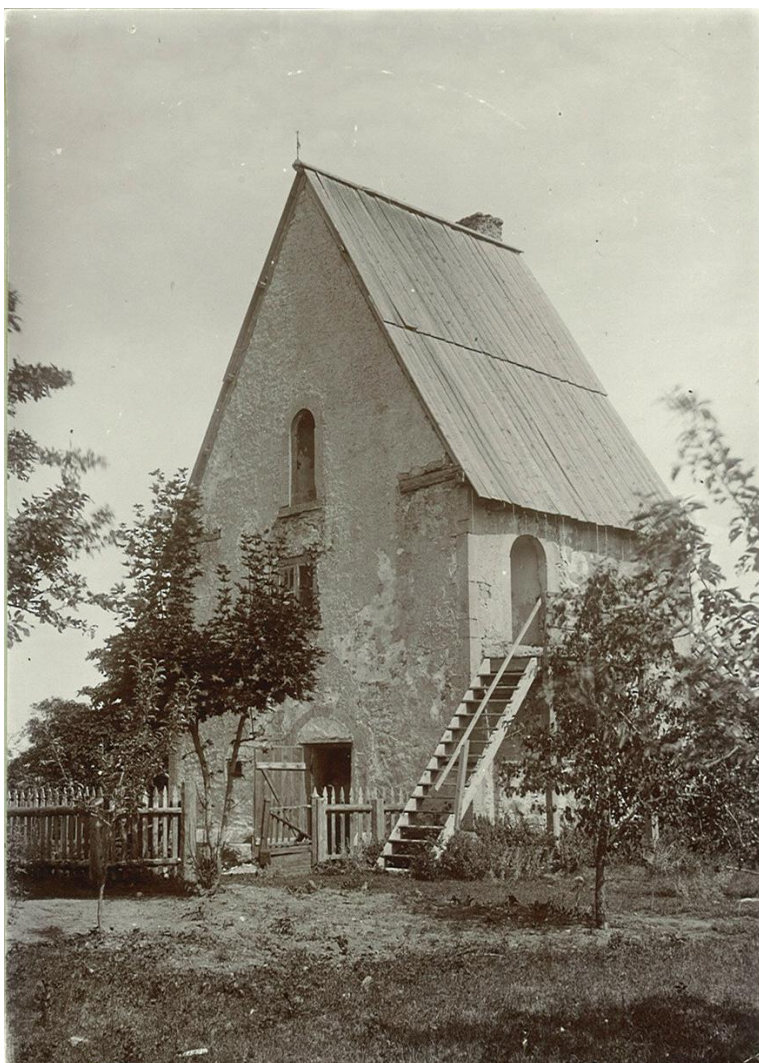
Medeltidshuset från SV. Notera ingångsdörren, gluggen t. v. om denna, skorstenen och den utvändiga trappan. Alla sentida tillägg. Foto A. Nilsson 1908.

En sentida utvändigt trappa till andra våningen rivs och ersätts inte.

Taket läggs om och den sentida skorstenen rivs. Putsen åtgärdas.

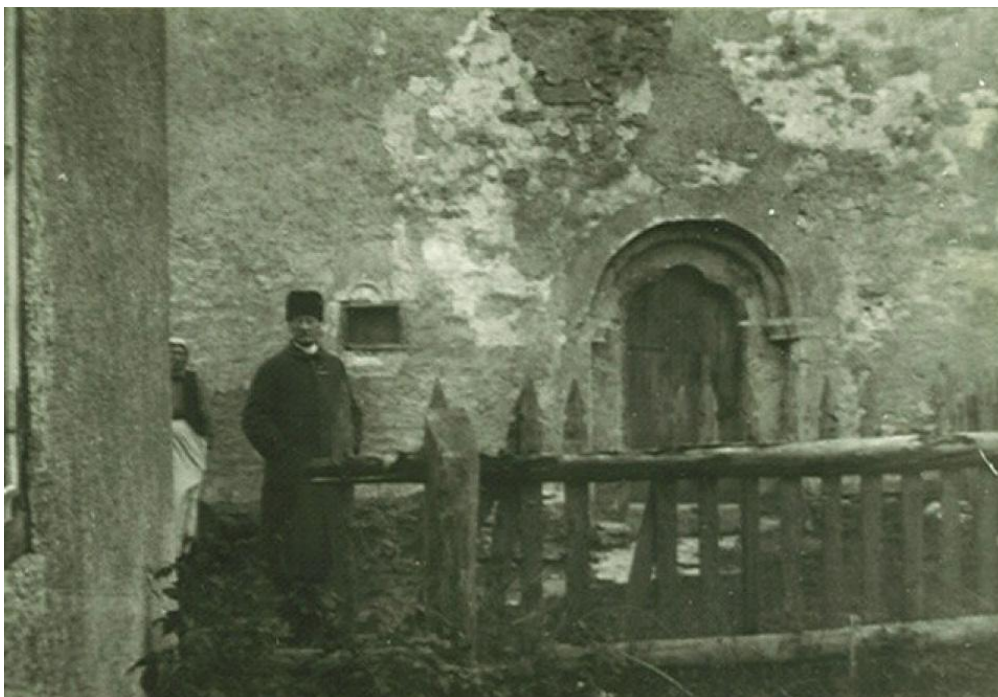
Landshövding Roos vid Vatlings 1918. Notera gluggen på det medeltida fönstrets plats.
Foto Ernst Hellgren.

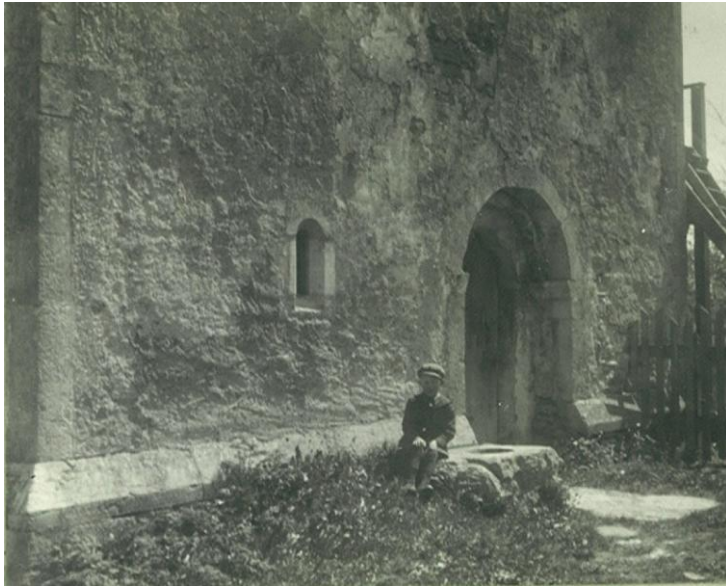
1929. Notera den huggna sockeln och hörnkedjorna. Foto Ture Carlsson.

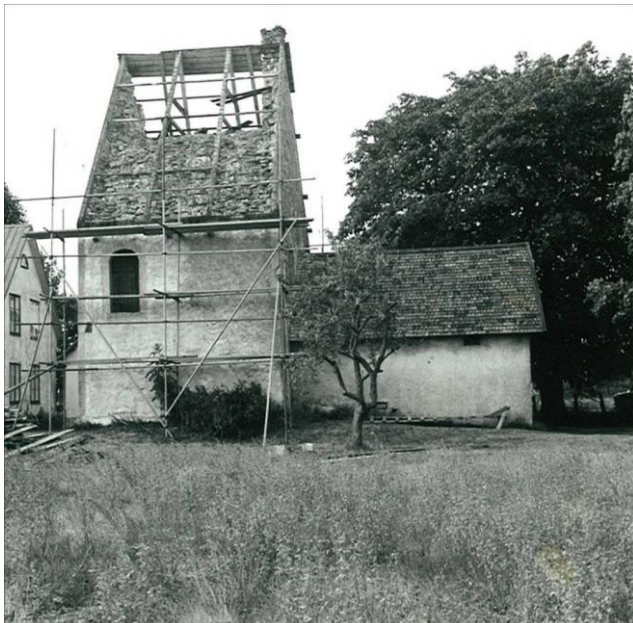
Omläggning av taket. Notera skorstenen som rivs i samband med detta. Foto Gunnar Svahnström 1969.
