## Utlåtande över ÖVERLÅTELSEBESIKTNING

Uppdrag: CJ 2021-031\_2  
Fastighetsbeteckning: Väte Hassle 1:26  
Adress: Väte Hassle 819, 623 78 Klintehamn

### Överlåtelsebesiktning för säljare enligt SBR-modellen

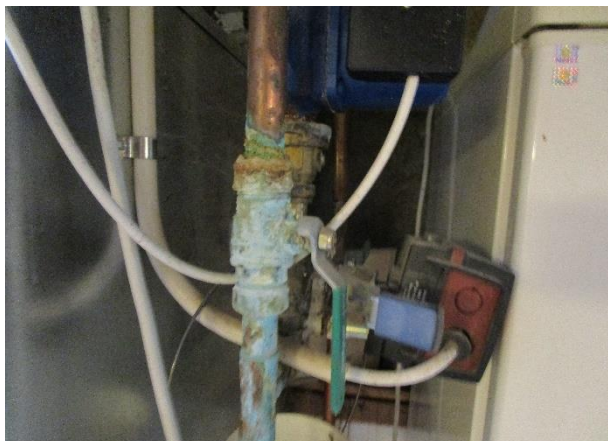
Groventré/Tvättstuga	Korrosion på rörledning. Se foto.
Entré	----
Kök/allrum	----
Glasrum	----
Huvudentré/Punsveranda	----
Wc	----
Sal	----

Korrosion på rörledningar vid groventrén

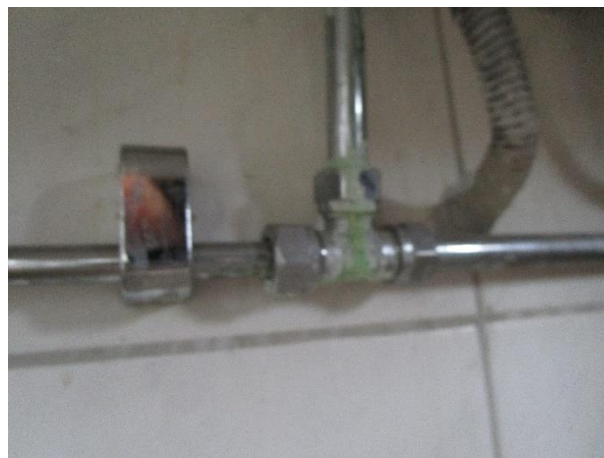
Allrum	----
Sovrum 1	----
Klädkammare	----
Badrum	Korrosion på rörkopplingar under handfat. Se foto.
Bastu	----
Sovrum 2/klädkammare	----

Korrosion på rörkopplingar i badrum
