## Utlåtande över ÖVERLÅTELSEBESIKTNING

Uppdrag: CJ 2023-083\_2  
Fastighetsbeteckning: Norrlanda Petsarve 1:21  
Adress: Norrlanda Petsarve 159, 622 50  
Romakloster

### Överlåtelsebesiktning för säljare enligt SBR-modellen

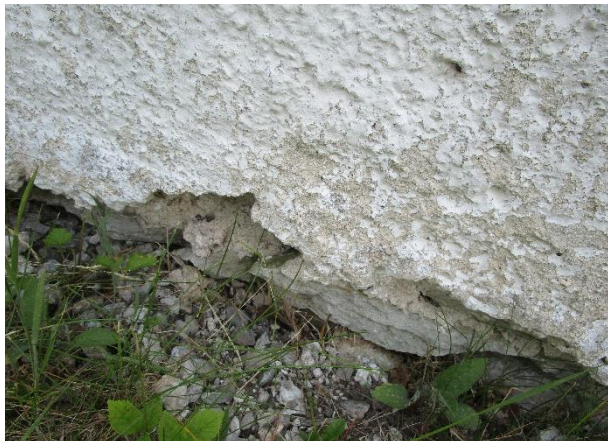
| <b>Grundmur/Hussockel:</b> | Det finns sprickor i sockelns puts. Se foto.<br>Det är en glipa mellan stentrappan och sockel. Se foto. |

Puttsläpp längs sockeln

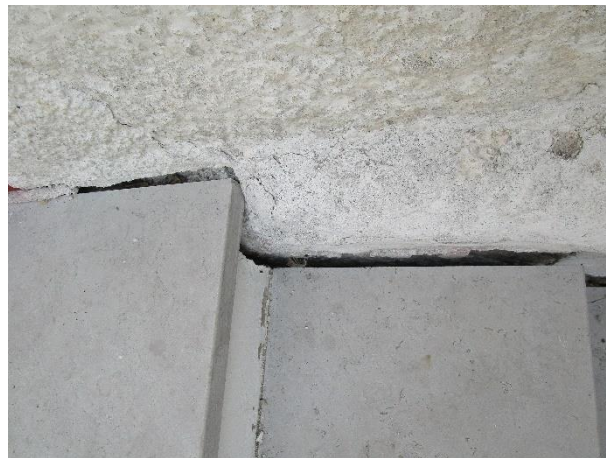
Glipa mellan stentrappan och sockeln

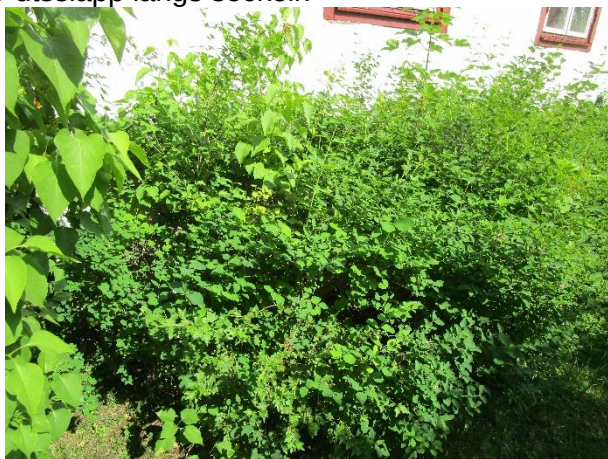
| <b>Fasad:</b> | Det finns sprickor i fasadens puts. Se foto.<br>Det finns växtlighet intill husliv. Se foto. |

Växtlighet intill husliv

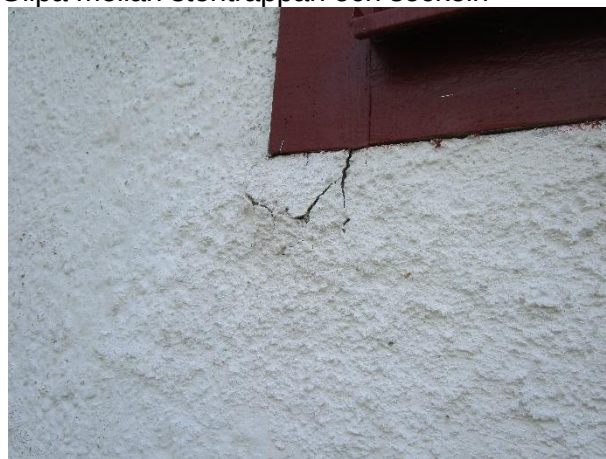
Sprickor i fasadens puts

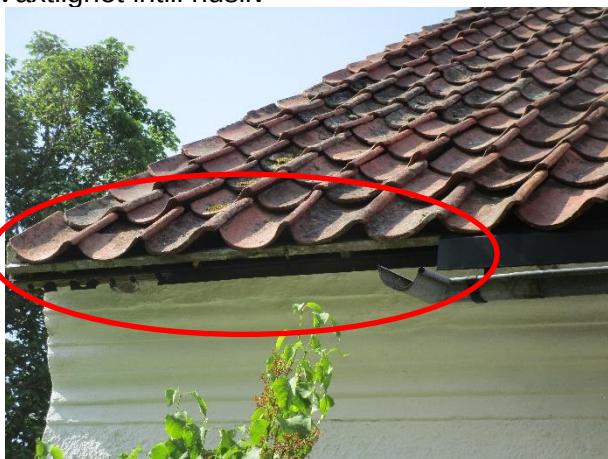
| <b>Yttertak:</b> | Det saknas hängrännor mot söder.<br>Hängränna mot norr är fel monterad. Se foto.<br>Underlagstaket på norra sidan har nått sin tekniska livslängd. Se riskanalys. 3.1. |

Hänggräna fel monterad

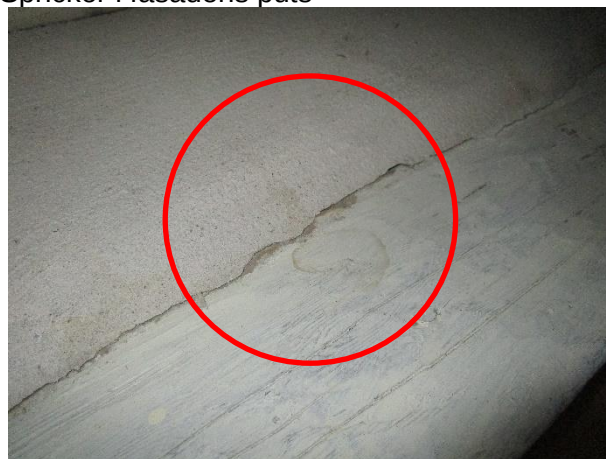
Det finns spår av gamla fuktrosor längs innertaket på övervåningen. De fanns redan när huset köptes.

| Allrum | Fuktrosor längs tak och vägg. Se foto. |

Fuktrosor längs vägg i allrum

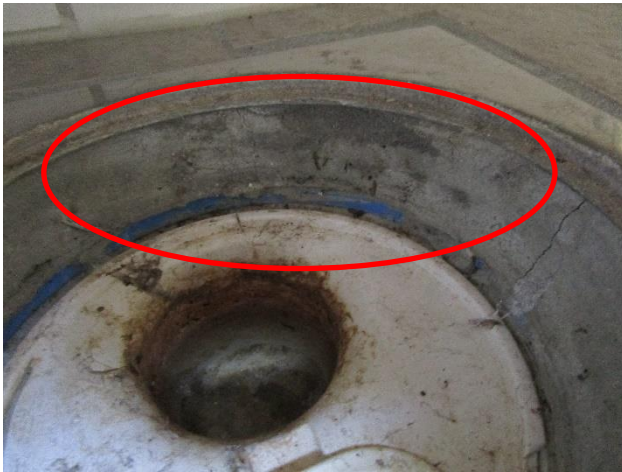
| Badrum | Tätskiktets anslutning till golvbrunnen är inte besiktningsbart, på grund av att fog och fix täcker anslutningen. Se foto. |

Fog och fix täcker anslutningen till klämringen
