## Utlåtande över ÖVERLÅTELSEBESIKTNING

Uppdrag: CJ 2023–095\_2  
Fastighetsbeteckning: Lärbro Skuttlings 1:5  
Adress: Lärbro Skuttlings 3451, 624 52 Lärbro

### Överlåtelsebesiktning för säljare enligt SBR-modellen

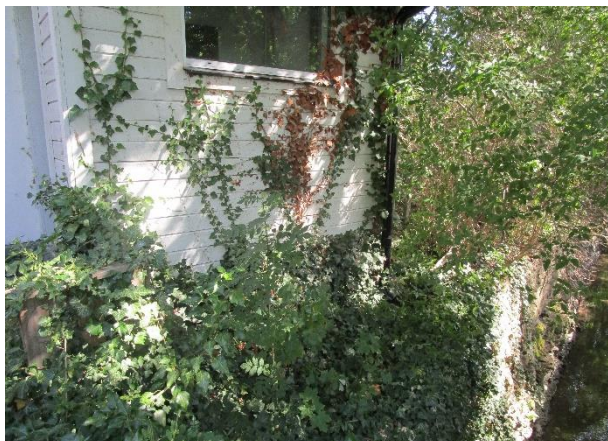
| <b>Grundmur/Hussockel:</b> | Växtlighet intill husliv. Se foto. |

Växtlighet intill husliv

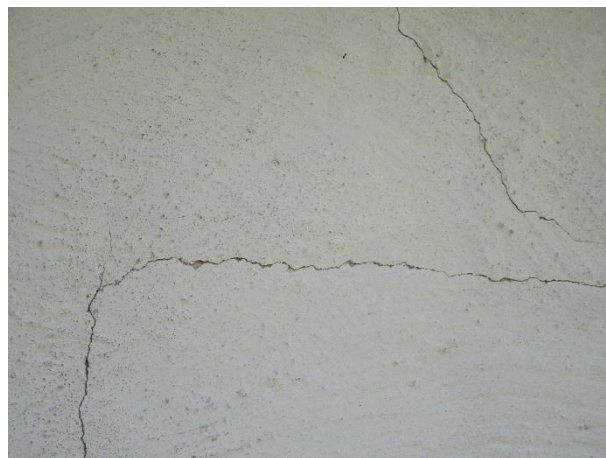
| <b>Fasad:</b> | Det finns sprickor i fasadens puts. Se foto. |

Sprickor i fasadens puts

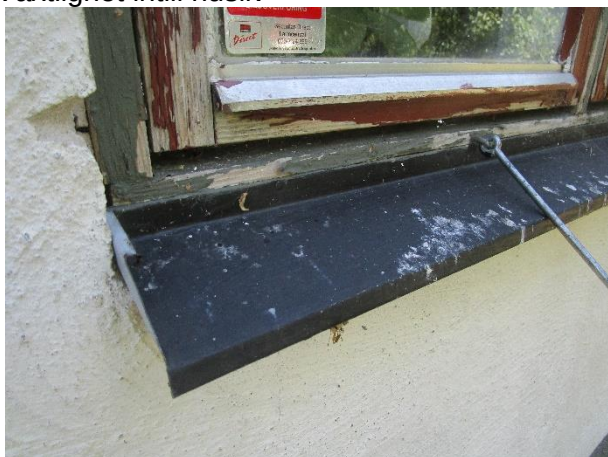
| <b>Fönster:</b> | De äldre fönstren har ett underhållsbehov. Se foto. |

Fönster i behov av underhåll

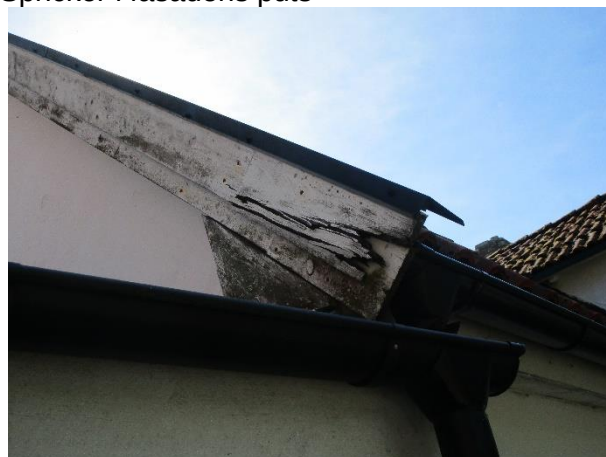
| <b>Yttertak:</b> | Det finns mossbeväxta takpannor. Se foto.<br>Det finns vindskivor som är rötskadade i nederkant. Se foto.<br>Taket och underlagstaket har nått sin tekniska livslängd. Se riskanalys. 3.2. |

Rötskador på vindskiva

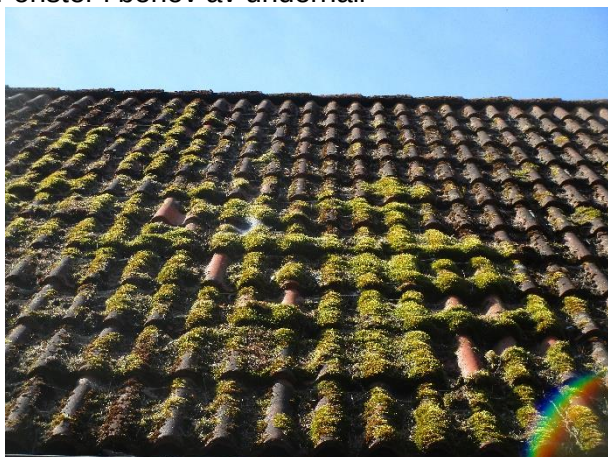
Takpannor och underlagspapp har enligt vår bedömning en begränsad livslängd. Eftersom husets taktäckning är äldre har det ett minskat motstånd mot vatteninträngning. Detta i sin tur kan leda till fuktskador på träläckt och på takkonstruktionen vilket kan resultera i fukt, mögel och rötskador.

Mossbeväxta takpannor

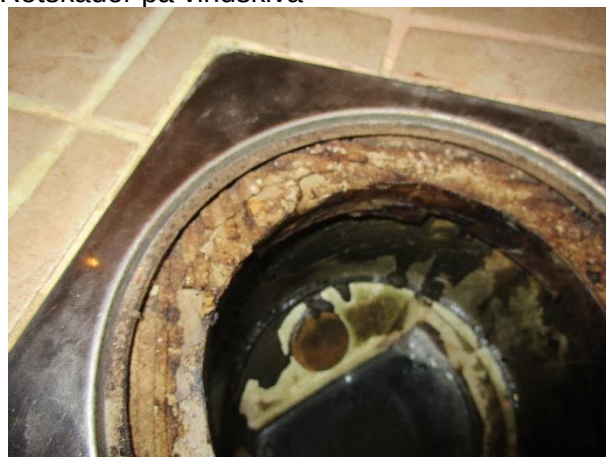
Tätskiktets anslutning till golvbrunnen är inte besiktningsbart, på grund av att fog och fix täcker anslutningen. Se foto.  
Klinkerfogarna i duschen är bristfälliga. Se foto.

Fog och fix täcker anslutningen till klämring

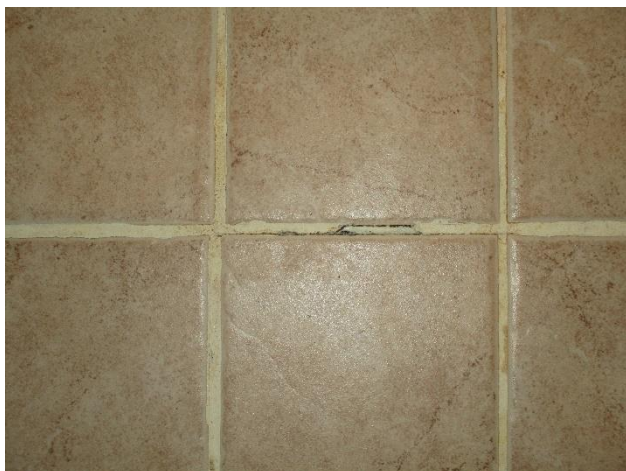
Klinkerfogar bristfälliga vid dusch

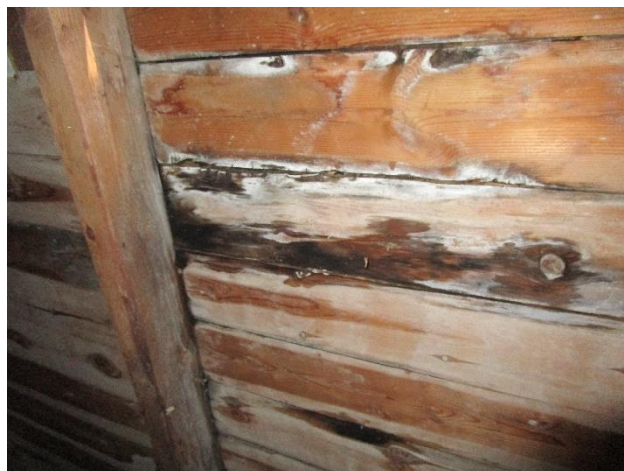
Det har varit läckage vid takfönster på vinkelbyggnaden mot norr, som gjort att det finns skador på yttertaket.

Det finns fukt och rötskador längs yttertaketets insida i vinkelbyggnaden mot norr under takfönster. Se foto.  
Det finns angrepp av vitmögel längs yttertaketets insida i vinkelbyggnaden mot norr.

Fukt och rötskador samt vitmögel längs  
yttertakets insida på vinkelbyggnad mot norr
