## Utlåtande över ÖVERLÅTELSEBESIKTNING

Uppdragsnummer: CJ 2025-058\_2  
Fastighetsbeteckning: Mästerby Ajmunds 1:8  
Adress: Mästerby Ajmunds 616, 622 32 Gotlands  
Tofta

## ÖVERLÅTELSEBESIKTNING FÖR SÄLJARE

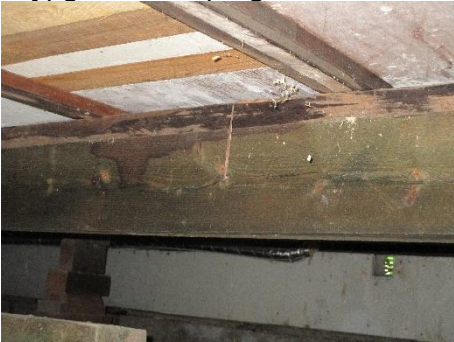
| <b>Grundläggning:</b> | <p>Det finns behandlat material i kryppgrunden.<br/>Kryppgrunder/torpargrunder är riskkonstruktioner. Se riskanalys. 3.1.</p> |

#### 3.1 Uteluftsventilerad kryppgrund

Kryppgrunden är uppbyggd med träbjälklag och ventiler i grundmurarna. Om byggspill och smuts skulle förekomma i grunden kan de ge upphov till fukt, mögel och rötskador.

Uteluften som ventilerar grunden innehåller på sommaren mycket fukt. En lägre temperatur i grunden än utomhus, vilket förekommer på sommaren, kan medföra förhöjd fuktighet i grunden med fukt, mögel och rötskador som följd.

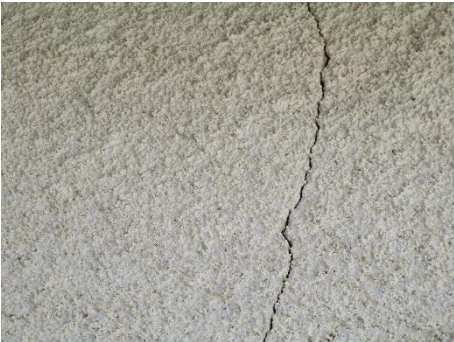
| <b>Fasad:</b> | <p>Det finns sprickor i fasadens puts.</p> |

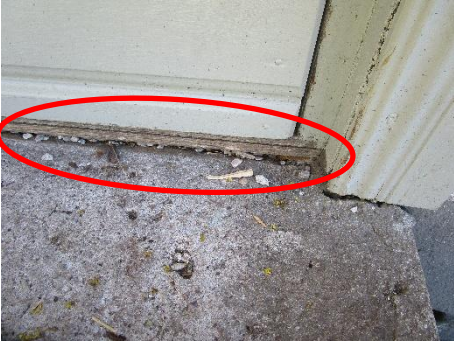
| <b>Dörrar:</b> | <p>Tröskelbleck saknas vid entrédörrarna.</p> |

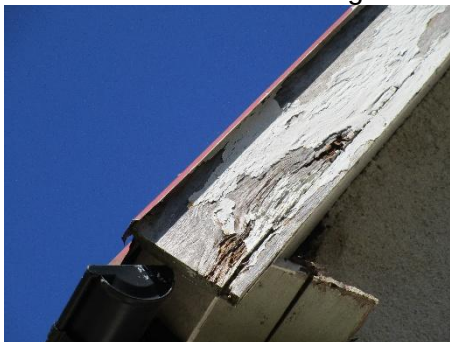
**Yttertak:**

Det finns rötskador på vindskivor.  
Yttertaken har bara besiktigats från marken.

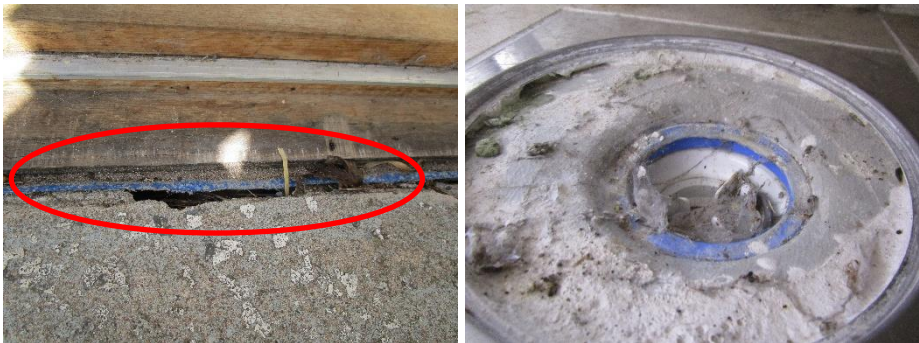
| Badrum/Tvättstuga | <p>Våtutrymmets tätskikt går ut under ytterdörrens tröskel som saknar tröskelbleck.<br/>Golvbrunn som ligger felaktigt i förhållande till golvets tätskikt kan försvåra tätningen runt golvbrunnen. Om brister i tätningen skulle förekomma kan skador uppstå i anslutning till de noterade bristerna.<br/>Badrummet är inte fackmannamässigt utfört. Se fortsatt tekniska utredning. 4.1.<br/>Våtrumsdokument för vårummet saknas.</p> |

#### 4.1 Brister i badrum/tvättstuga

Eftersom det upptäcktes brister i utförandet och att tätskiktet inte är fackmanna mässigt utfört så rekommenderas att ta kontakt med en plattsättare inom branschen. Som kan ta reda på orsak och omfattning av de brister som upptäckts.

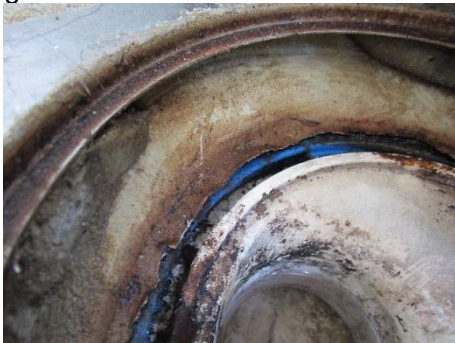
| Pannrum | <p>Då brunnsmanschetten och klämringen är igenspackade är det inte möjligt att kontrollera eventuella brister av tätskiktets anslutning mot golvbrunnen.</p> |

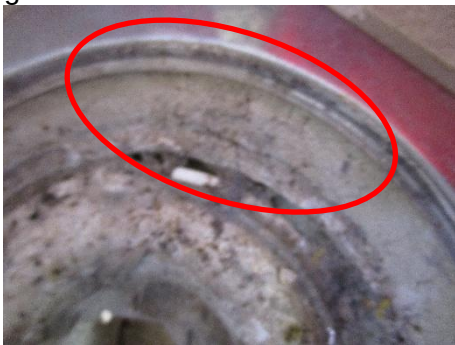
| Badrum | Då brunnsmanschetten och klämringen är igenspackade är det inte möjligt att kontrollera eventuella brister av tätskiktets anslutning mot golvbrunnen.<br> |

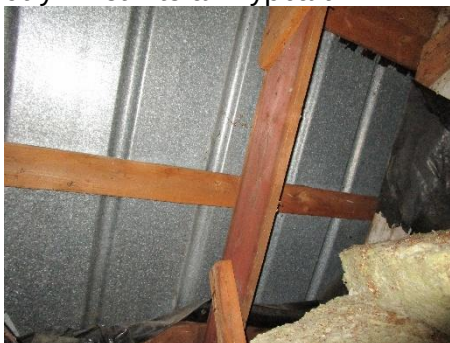
## Vind

Plastfolien som ligger som fuktskydd under plåten är bristfällig och saknas delvis  
Vindsutrymmet över huvudbyggnaden har inte besiktigats då utrymmet inte är krypbart.

#### 3.2 Tak är äldre

Taket på vinkelbyggnaden och underlagets plastfolie har enligt vår bedömning en begränsad livslängd. Eftersom husets taktäckning är äldre har det ett minskat motstånd mot vatteninträngning. Detta i sin tur kan leda till fuktskador på träläckt och på takkonstruktionen vilket kan resultera i fukt, mögel och rötskador.
